**PROYECTO  
“CONSTRUCCIÓN Y OPERACIÓN DE LA LÍNEA DE TRANSMISIÓN A 230 KV LA  
REFORMA - SAN FERNANDO”**

**ESTUDIO DE IMPACTO AMBIENTAL**

**CAPÍTULO 3.2 MEDIO FÍSICO**

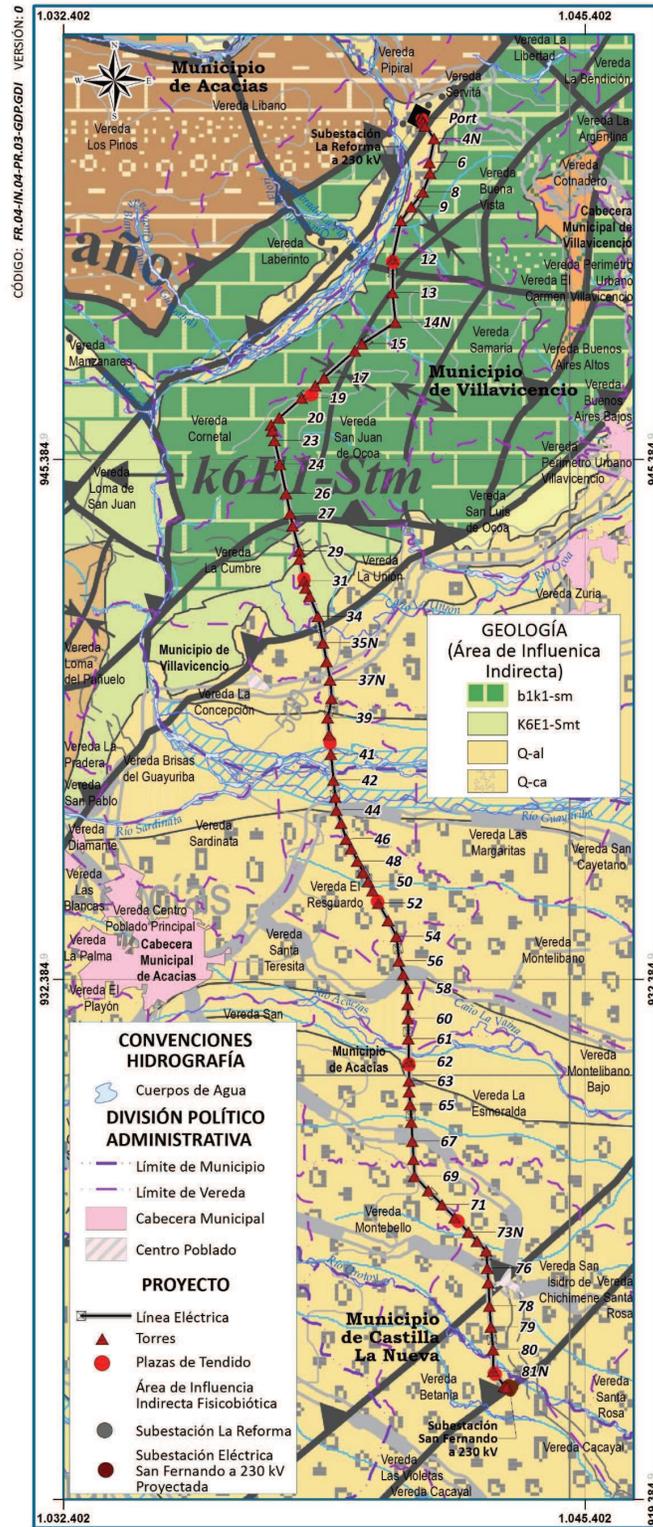
Imagen 3.2-1 Geología de la plancha 5 – 14. Atlas Geológico de Colombia (Escala 1:500.000)

En este orden de ideas, tanto para la estratigrafía como para la geología estructural se parte de un escenario definido a escala 1:500.000, el cual toma como base la información de la Plancha Geológica 5-14. La información mencionada enmarca regionalmente el corredor y su área de influencia dentro de 4 unidades cronoestratigráficas cuya base se asocia al Cretáceo Tardío y su tope al Pleistoceno, en lo referente al marco estructural, se presentan una serie de fallas de tipo inverso orientadas en sentido SW-NE y W-E, tanto en la parte norte del corredor (zona montañosa) como en el extremo sur del mismo, mientras la franja central no refiere información de este tipo, adicionalmente en la zona montañosa se señala la existencia de 2 estructuras correspondientes a un anticlinal y un sinclinal cuyo rumbo es NNE-SSW y afectan las unidades del cretáceo tardío, escenario presentado en la **Imagen 3.2-1**.

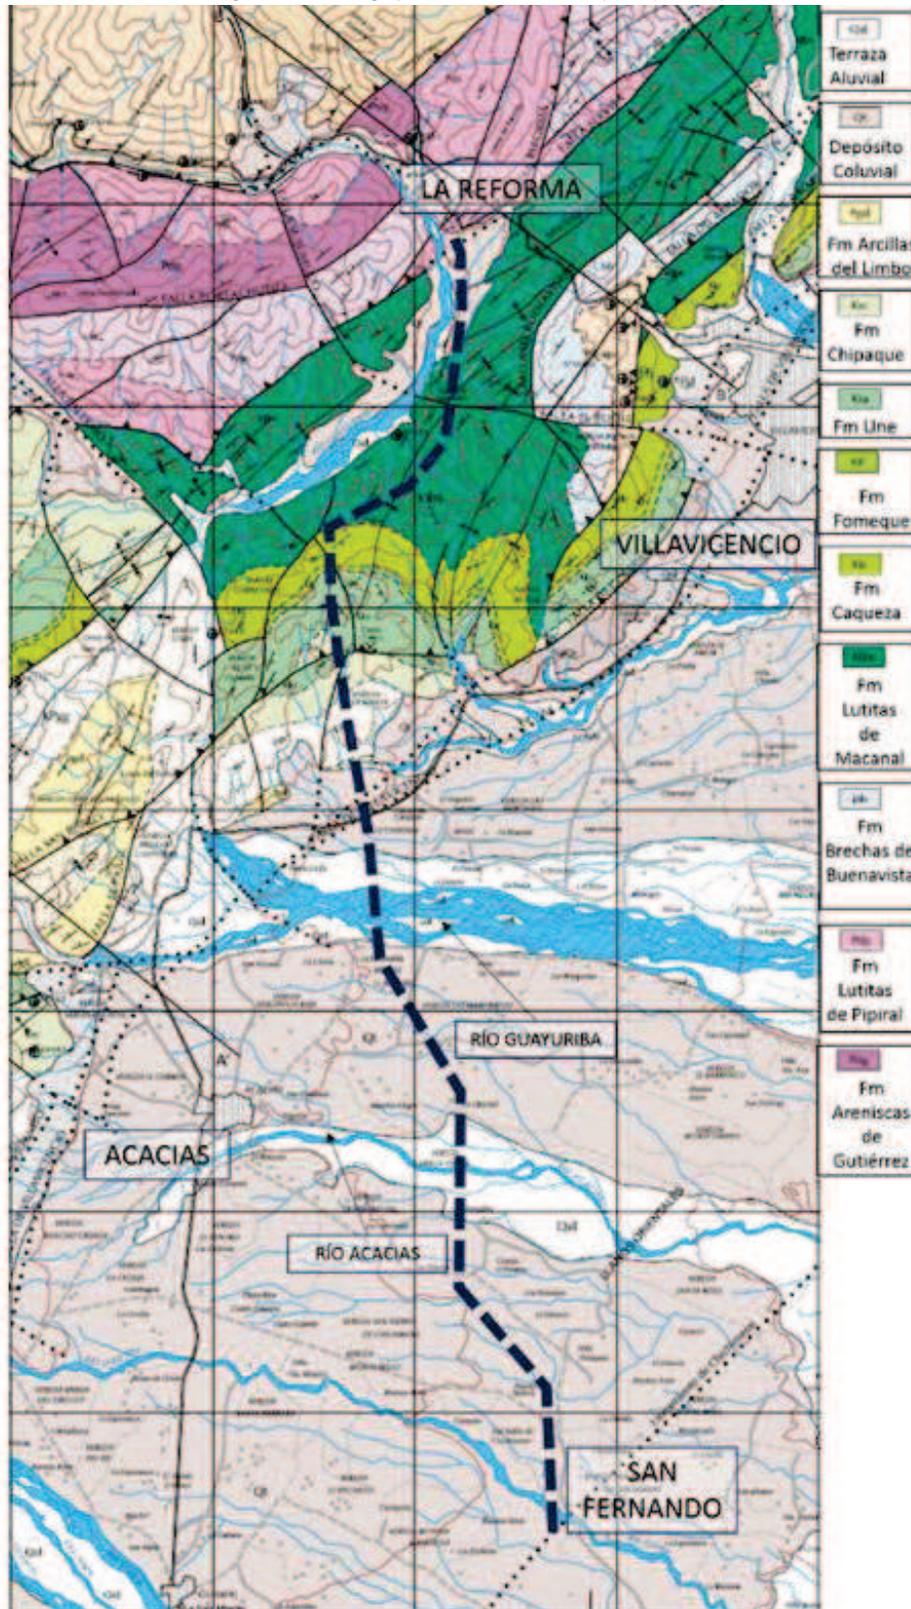
Imagen 3.2-2 Geología plancha 266 – Villavicencio (Escala):100.000)

diferencia con la definición de las unidades identificadas en la cartografía de escala más gruesa, así las cosas, en este momento ya no se hace referencia a solo 6 unidades sino a 9, discriminadas de la siguiente manera: 5 correlacionables al cretáceo superior, 1 al paleoceno y 2 al cuaternario; el contexto estructural está representado en la representación de 3 lineamientos de falla (SW-NE) en la franja cubierta por depósitos cuaternarios, mientras en la zona montañosa, forjada en unidades del paleoceno y cretáceo, se aprecian 2 fallas normales con orientaciones N-S y E-W y una falla de tipo inversa, adicionalmente se tienen 4 estructuras tipo sinclinal y anticlinal (**Imagen 3.2-2** y **Tabla 3.2-1**).

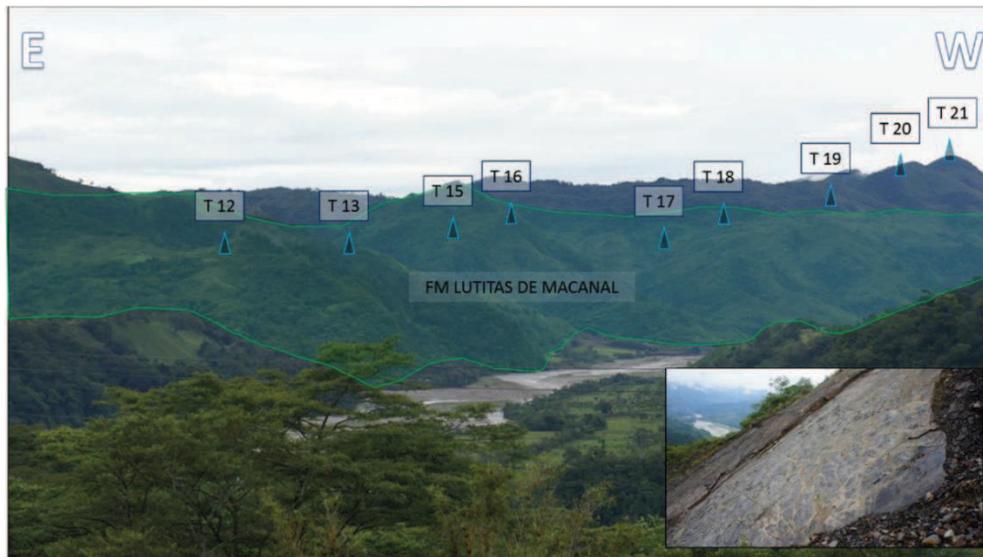
Localmente presenta un comportamiento fácilmente disgregable, con generación de grandes procesos erosivos y flujos secos de detritos, que retroceden y se amplían lateralmente a tasas significativas sobre las contrapendientes estructural de la secuencia sedimentaria, de igual forma se identifican afectaciones sobre el mismo plano estructural, específicamente cuando se presentan con buzamientos desfavorables ante las pendientes de las laderas, con generación de procesos erosivos planares, propiciados por el bajo ángulo de fricción que se presentan el empaquetamiento de los estratos, con un estimado aproximado de 30°, lo que supone que planos estructurales con buzamientos superiores son propensos a su deslizamiento.

**Fotografía 3.2-1 Registro fotográfico panorámico editado, representativo de localización Lutitas de Macanal (Kilm) en el sector donde se desarrolla el proyecto.**

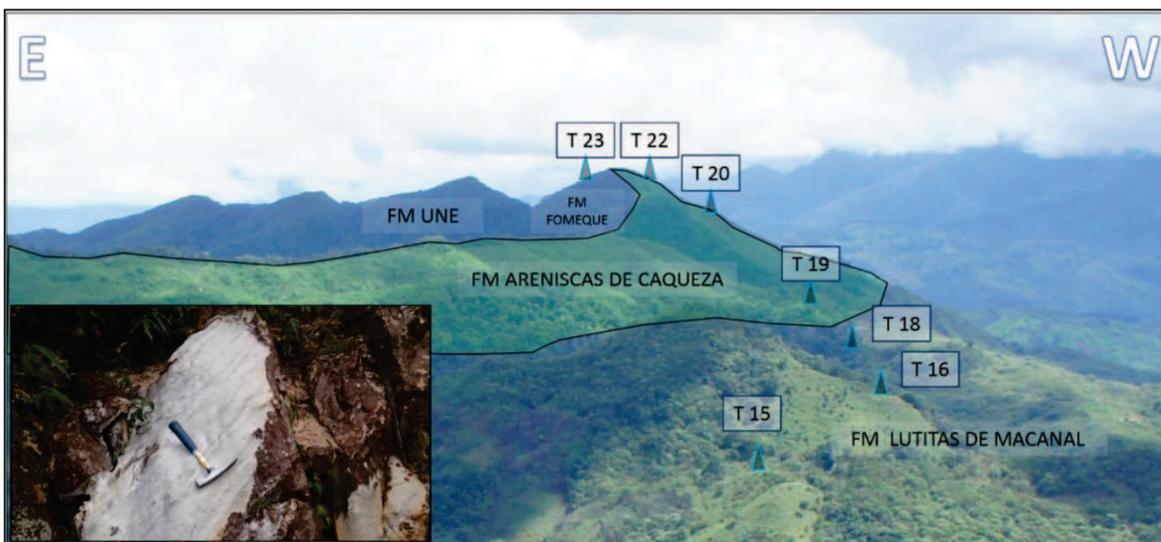
El área donde se desarrolla el corredor de la línea de transmisión y específicamente en el sector de la vereda San Juan de Ocoa, se localizan las estructuras 19, 20 y 21 (**Fotografía 3.2-6** a la **Fotografía 3.2-5**), y se presentan profundos horizontes de meteorización que le otorgan un comportamiento friable, que al desintegrarse se presentan como suelos areno-arcillosos, condición que le aporta una cobertura vegetal que no permite identificar con claridad las disposición estructural que presentan los estrados en ese sector.

**Fotografía 3.2-3 Registro fotográfico panorámico editado, representativo de localización Formación Arenisca de Caqueza (Kic) en el sector donde se desarrolla el proyecto.**

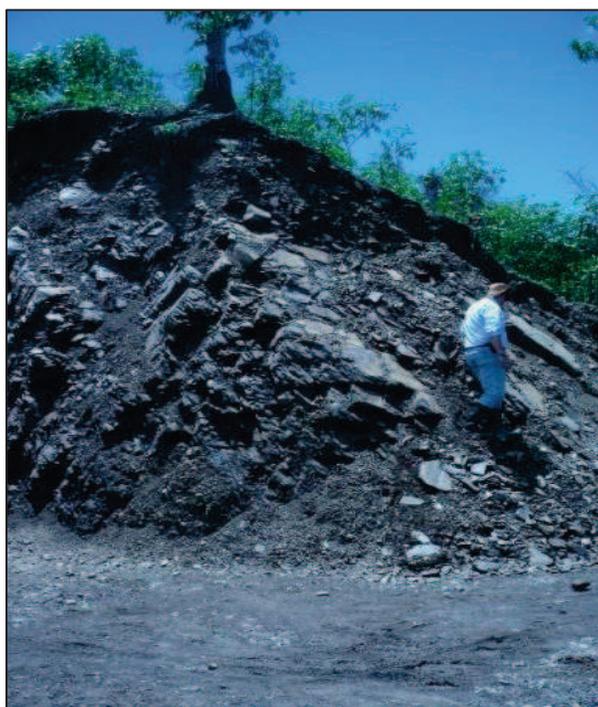
**Fotografía 3.2-4 Afloramiento rocoso de aproximadamente 8 metros de altura (Formación Areniscas de Casqueza - Kic), capas delgadas de lutitas de color gris oscuro, fuertemente fracturadas, orientación del eskarpe N70W e inclinación del eskarpe 60°; estratificación - E=198/47; diaclasas D1=78/84 y D2=185/80; el cual corresponde a un corte antrópico y pendiente vertical a cuasi vertical. Coordenadas Magna Sirgas Origen Bogotá, E: 1040964,06 y N: 947578,92.**

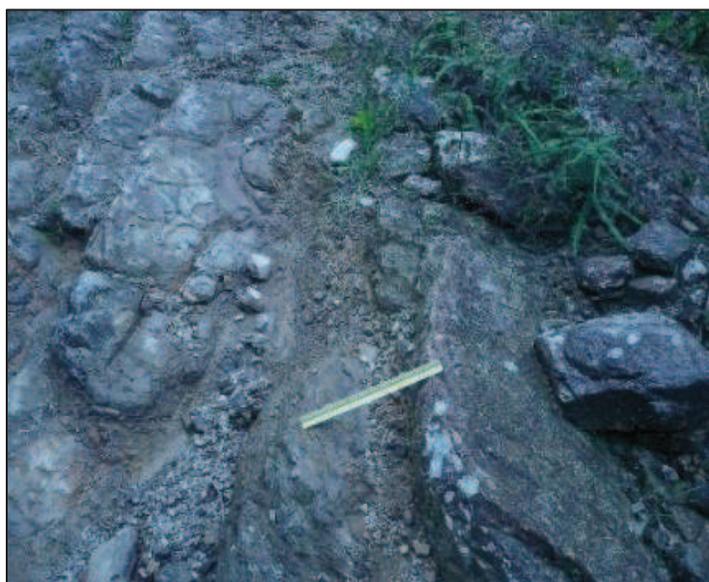
**Fotografía 3.2-5** Detalle del contacto de la Formación Areniscas de Caqueza (Kic) y la Formación Une (Kiu). Coordenadas Magna Sirgas Origen Bogotá, E: 1038840,60 y N: 946853,21.

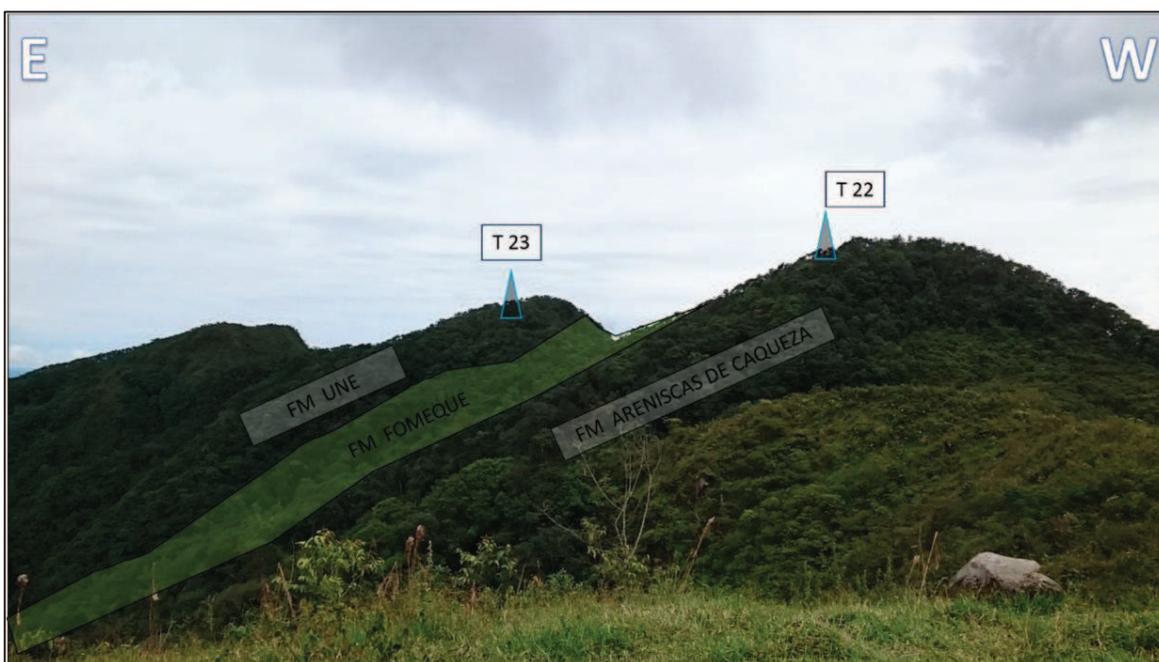
Secuencia de esquistos piritosos, calizas cristalinas y areniscas cuarcíticas descritas por Hubach (1931) y mencionados por Julivert (1968), y tal como lo mencionan Pulido y Gómez (1998), en la Plancha 266, Villavicencio (Ingeominas), este presenta una geomorfología que corresponde con una faja muy angosta de relieve suavemente ondulante, haciendo parte de un cierre sinclinal en la cuchilla de San Juan, estructuralmente no se identifican en campo rasgos que permitan determinar una tendencia definida, sin embargo, se sabe por fotointerpretación que sus estratos presentan una disposición estructural Sureste., y para el que se ha estimado un espesor de 800 m, estratigráficamente se presenta suprayaciendo a la Formación Areniscas de Cáqueza e infrayace la Formación Une, ambas en un contacto transicional; y específicamente para el área donde se cruza con la Línea de Transmisión, se ha identificado en el lugar donde se localizan las Torres 22 y 23 (**Fotografía 3.2-6**), caracterizándose como un sitio donde se desarrolla un nivel se suelo residual de tipo limo-arenoso de comportamiento plástico, esto no reviste inconvenientes significativos respecto a la estabilidad de las torres.

**Fotografía 3.2-6 Registro fotográfico panorámico editado, representativo de localización Formación Fomeque (Kif) en el sector donde se desarrolla el proyecto.**

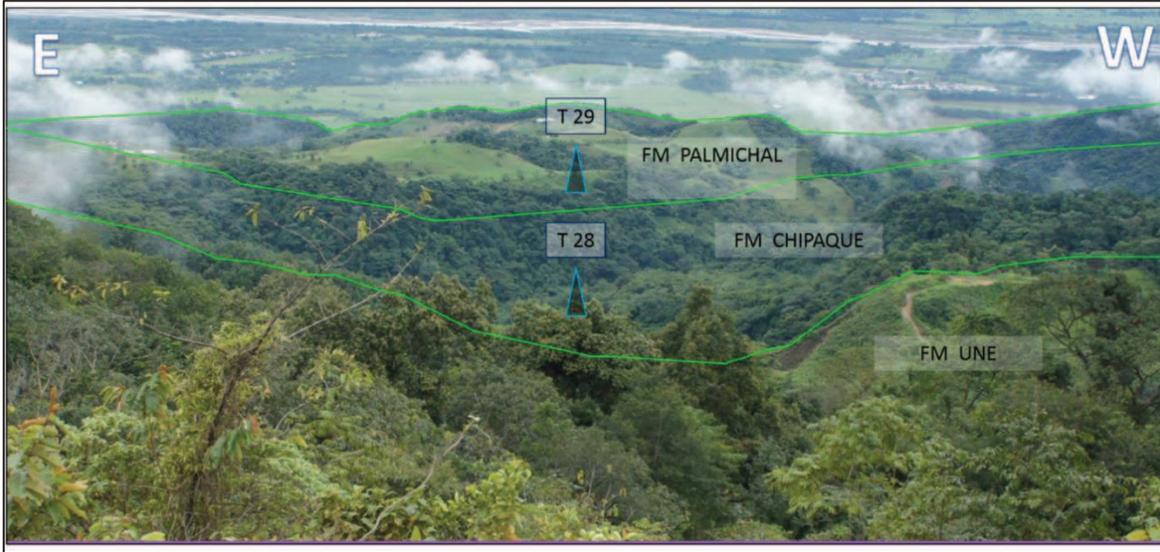
Sucesión de lutitas intercaladas con calizas y areniscas, referenciada inicialmente por Hubach (1945), y redefinida por Renzoni (1965), tal como se menciona en la Plancha 266, Villavicencio (Ingeominas), correspondiente con un dominio lodolítico de color gris oscuro, generalmente laminar, con intercalaciones de algunos niveles fosilíferos y de areniscas cuarzosas, estratigráficamente suprayace la Formación Une e infrayace al Grupo Palmichal en contactos concordantes, se le ha estimado un espesor aproximado de 500 m. para el sector donde se desarrolla la línea de transmisión se ha identificado su presencia en la vereda La Unión, en el sector de la hondonada que marca el vuelo entre las torres 28 y 29 (**Fotografía 3.2-8**), donde la secuencia presenta una disposición estructural preferencial con buzamientos Sureste, identificándose sin embargo una serie de replegamientos locales, presentando comportamientos desfavorables ante las caras libres de las laderas, con algún grado de afectación significativa sobre la torre 28.

**Fotografía 3.2-8** Registro fotográfico panorámico editado, representativo de localización Formación Chipaque en el sector donde se desarrolla el proyecto.

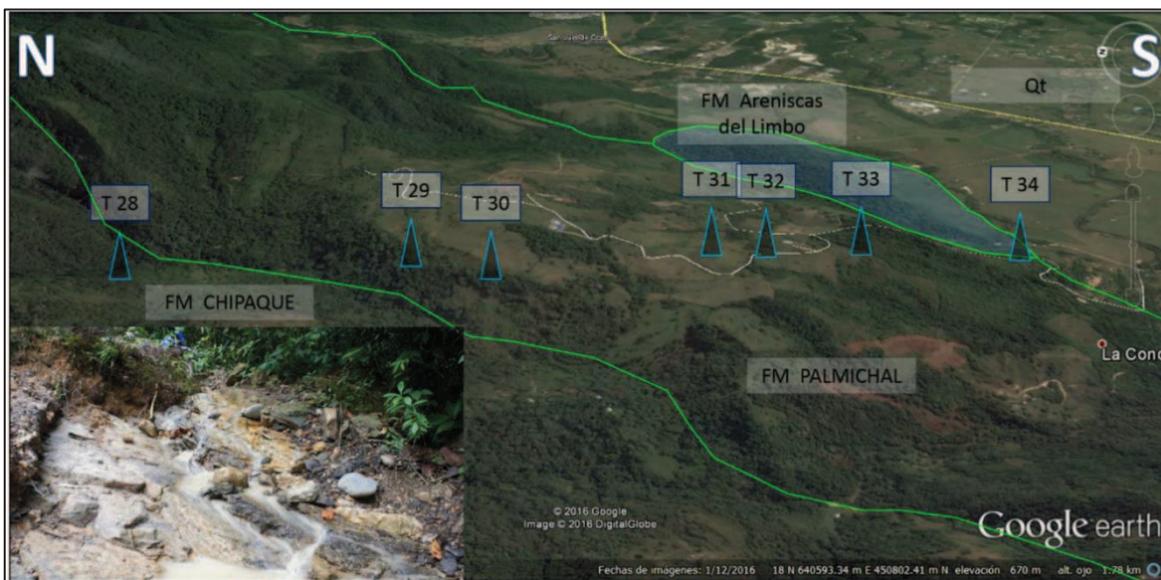
**Fotografía 3.2-9 Mosaico compuesto de registro fotográfico e imagen satelital, representativo de localización de Formación Palmichal (Kpgp).**

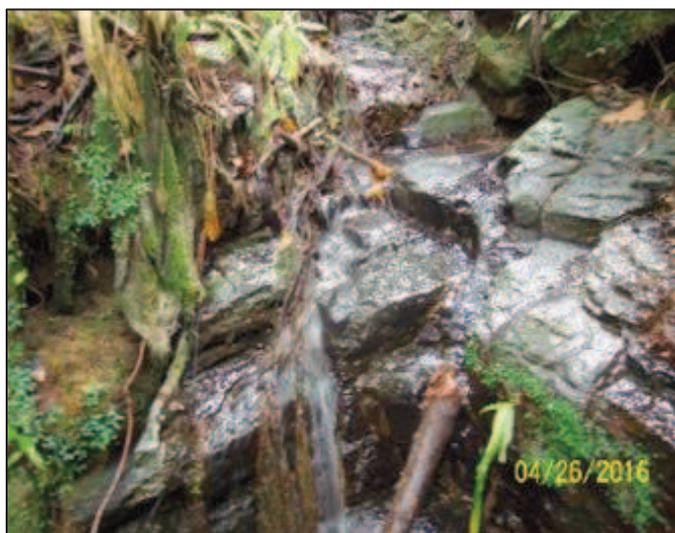
**Fotografía 3.2-10 Perfil litológico de 2,0 metros de altura correspondiente al Grupo Palmichal (Kpgp); constituido por lutitas negras y masivas (5 golpes no se rompe), estratificación - E=217/15 y 240/14; diaclasas - D1=263/90, 250/63, 280/86, 298/90; D2= 200/90, 190/85, 245/75; cerradas, espaciadas de 10 a 20 cm.**

ESTACION	COORDENADAS MAGNA SIRGAS ORIGE BOGOTA		DESCRIPCION	REGISTRO FOTOGRAFICO
	ESTE	NORTE		
EST42	1038580,10	943556,43	Perfil litológico del Grupo Palmcichal (Kpgp); lutitas negras masivas, 5 golpes no se rompe; E=217/15 y 240/14; D1=263/90, 250/63, 280/86, 298/90; D2= 200/90, 190/85, 245/75; cerradas, espaciadas de 10 a 20 cm, persistencia menos a un metro; escarpe litológico de 2 metros

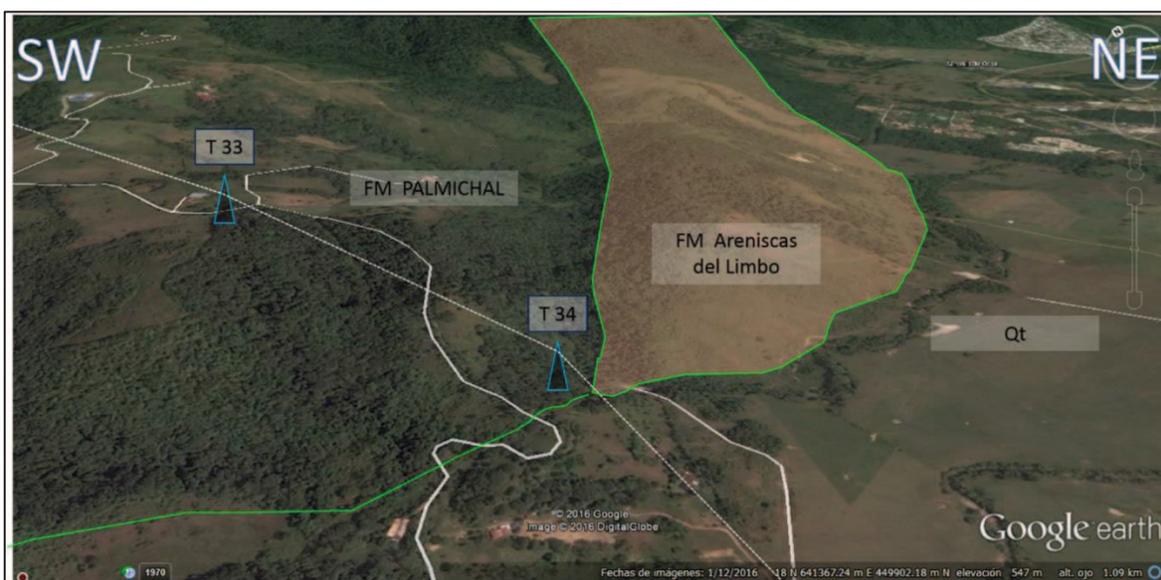
**Fotografía 3.2-11 Mosaico compuesto de registro fotográfico satelital, representativo de localización de Formación Palmichal (Kpgp) y Formación Areniscas del Limbo (Pgal).**

Intercalaciones de “areniscas conglomeráticas, areniscas cuarzosas y arcillolitas”, según lo describió Hubach (1941) y Van der Hammen (1960), y Pulido y Gómez (1998), mencionan que “consta de areniscas gruesas a medias de cuarzo, generalmente de color blanco amarillento, localmente de grano muy grueso a conglomerático, relativamente friables, y con delgadas intercalaciones de carbón, de apariencia lenticular; estratigráficamente están en contacto fallado con el Grupo Palmichal, asociado al trazo de la Falla Cola de Pato, en la zona no se identifica la presencia de la Formación Arcillas del Limbo localizada a la base de la secuencia, y su límite superior se desconoce; con respecto al y trazo de la línea de transmisión, a pesar de ser cruzada en el sector donde se disponen las torres 34 y 35 (**Fotografía 3.2-11**), donde se identifican algunos relictos de esta unidad, sin que se

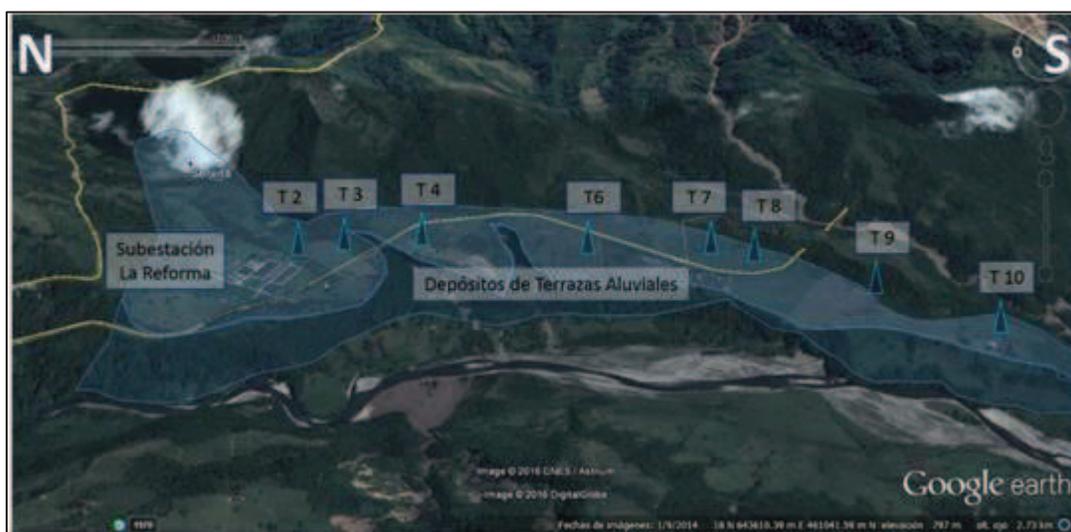
**Fotografía 3.2-12** Mosaico compuesto de registro fotográfico satelital, representativo de localización de Depósitos de Terrazas Aluviales Antiguas (Qt1) en el sector de La Reforma.

volumen, que vienen siendo disectadas por el cauce actual del drenaje principal, evidenciándose grandes bancos adosados a las laderas de la cuenca. Estos pulsos se caracterizan como dos niveles de terrazas altas (Qt1), siendo esta última la de mayor relevancia, ya que sobre estas se localiza la Subestación de la Reforma, y las torres 1, 2, 3, 4, 6, 7, 8, 9 y 10 y la subestación de San Fernando en las que no se presenta condiciones de inestabilidad significativa (**Fotografía 3.2-12**), con excepción de la que se pueda generar con respecto a la disgregación propia de los materiales conglomeráticos, por efecto de las aguas de escorrentía sobre las laderas más escarpadas, como es el caso de la localización actual de las torres 3 y 4, siendo necesario garantizar un buen manejo de aguas en los alrededores de las estructuras.

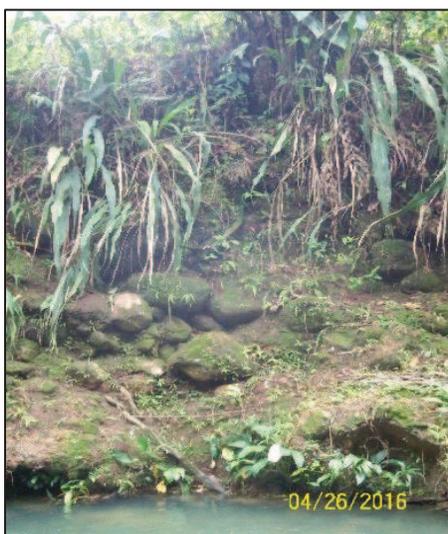
**Fotografía 3.2-13** Márgen derecha del caño La Unión (Qt2), de pendiente vertical, orientación ladera E-W, altura de 5 metros; los primeros dos metros constituidos por suelo orgánico de color gris oscuro y los 3 restantes por bloques centimétricos a métricos, subredondeados, orientados, clastosoportados. Coordenadas Magna Sirgas Origen Bogotá, E: 1038651,09 y N: 941138,47.

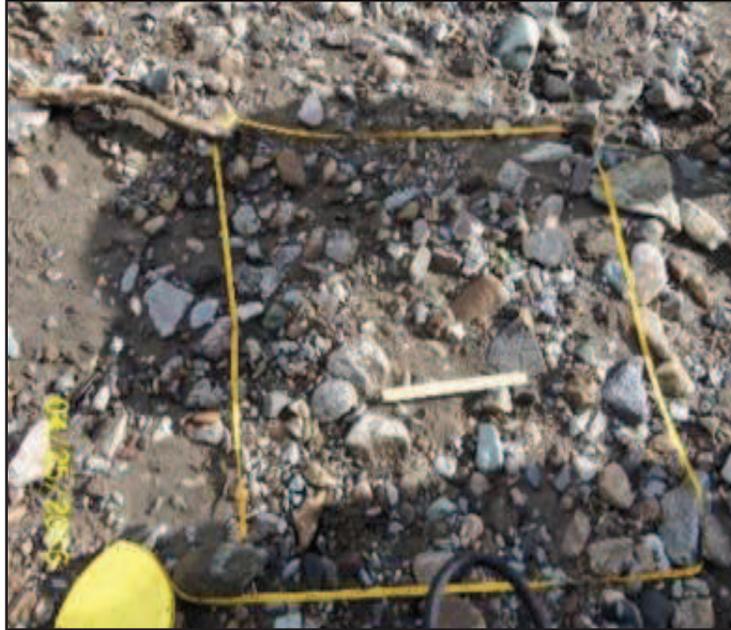
**Fotografía 3.2-16** En el lecho aluvial del río Guayuriba (Margen izquierda), se presenta localmente se presentan cantos elongados, grado de redondez subangular a subredondeado, tamaño gravas finas y bloques hasta de 0,17 m, origen poimítico, porcentaje grano matriz 70-30, matriz limosa, de color gris oscuro no consolidado, matriz soportado. Coordenadas Magna Sirgas Origen Bogotá, E: 1 1040521,52 y N: 951101,65.

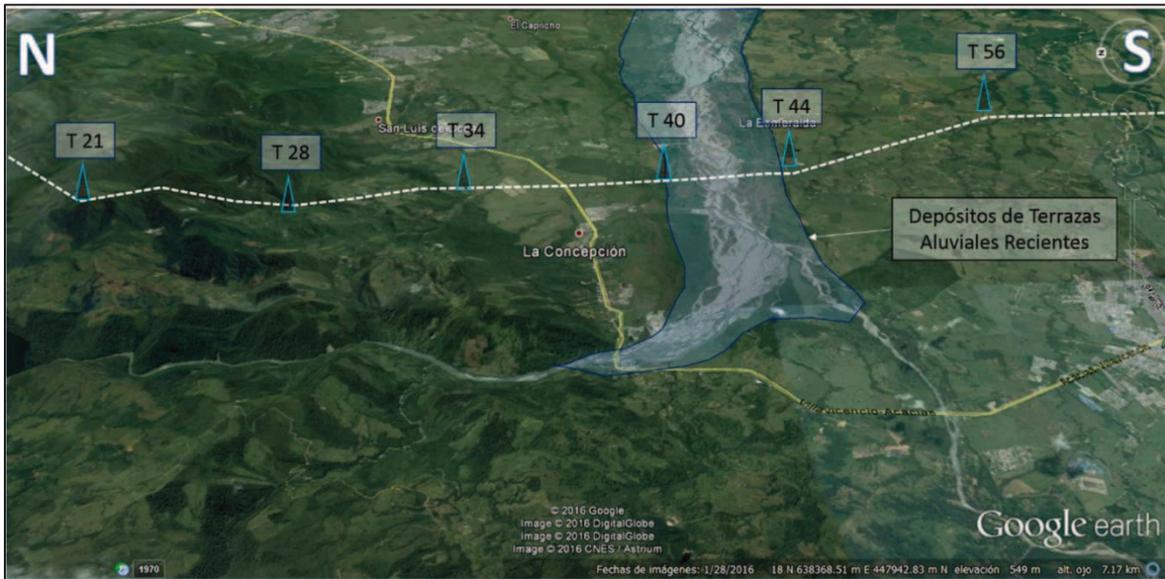
**Fotografía 3.2-17** Mosaico compuesto de registro fotográfico satelital, representativo de localización de Depósitos de Terrazas Aluviales Recientes sobre el cauce del río Guayuriba

El segundo sector se asocia al abanico aluvial que es disectado por el cauce del río Guayuriba, el cual esta conformado por el cauce activo del río antes mencionado (Qal y Qal-1), localizándose sobre ella las torres de transmisión 41, 42 y 43 (**Fotografía 3.2-17**), franja que ha presentado eventualmente algún grado de afectación, precisamente por las socavación lateral como parte de la dinámica fluvial del cauce, que para este sector se caracteriza por un comportamiento anostomosado y/o trenzado, donde se identifica una sinuosidad en la morfología del cauce principal, pero que a su vez, al aumentar el caudal en épocas invernales, la socavación es mayor, rompiendo las barras que hacen las veces de diques, permitiendo su desborde lateral sobre cauces perennes y subparalelos al cauce principal que se reactivan solo ante el mismo fenómeno, y le descargan algunos metros aguas abajo, desarrollando una morfología trenzada.

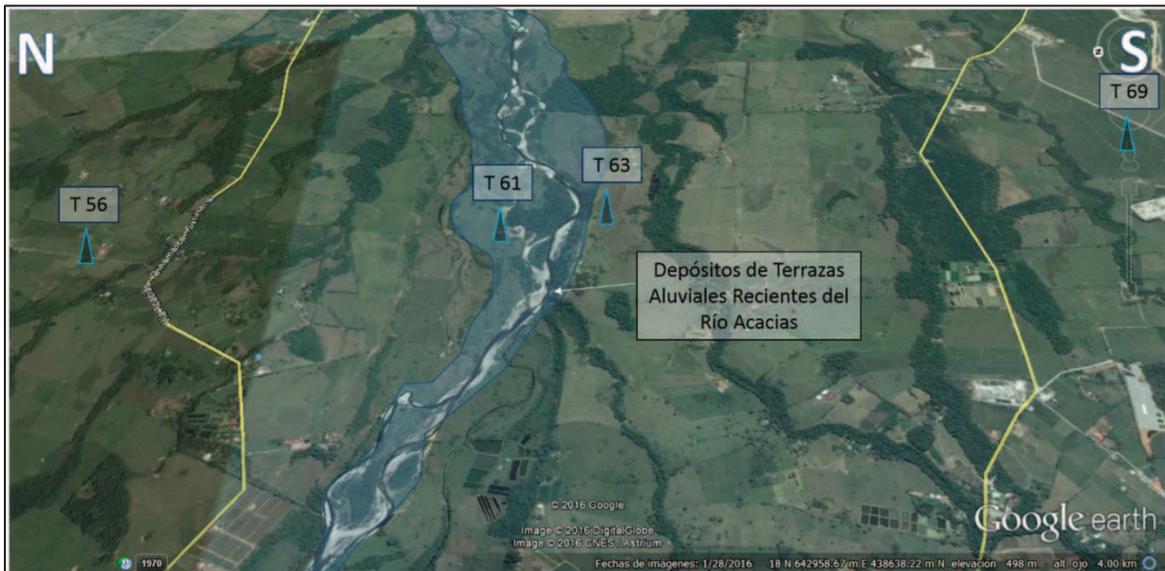
**Fotografía 3.2-18** Mosaico compuesto de registro fotográfico satelital, representativo de localización de Depósitos de Terrazas Aluviales Recientes sobre el cauce del río Acacias.

El tercer sector, se asocia al abanico aluvial que es disectado por la franja de afectación del cauce de los ríos Acacias y Orotoy, en donde se presentan los depósitos de cauces activos y subcrecientes (Qal y Qal-1), la cual presenta en el sector donde le cruza la línea de transmisión un cambio significativo en su dinámica fluvial, al juntarse con otros afluentes y asociado al probable trazo de un lineamiento estructural subparalelo al trazo del piedemonte llanero, llegando a abarcar el sector donde se localiza la torre 61 (**Fotografía 3.2-18**), sin que actualmente se evidencien inconvenientes con respecto a la estabilidad.

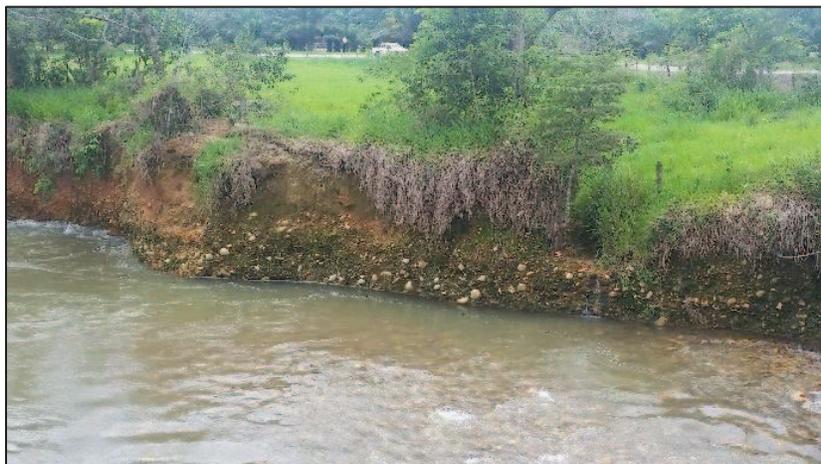
**Fotografía 3.2-19** Perfil litológico de la unidad geológica Qal-1, de altura aproximada 4,0 metros. Los primeros 2 metros están constituidos por una arena arcillosa de color rojiza, seguido por un depósito matriz soportado constituido por cantos, gravas y guijos, subredondeados redondeados. de composición. Coordenadas Magna Sirgas Origen Bogotá, E: 1044120,95 y N: 922327,046.  
Fuente: CONSORCIO INGEDISA DESSAU ANTEA SAN FERNANDO, 2017

El depósito subreciente (Qal-1) está constituido por una arena arcillosa de color rojiza, seguido por un depósito matriz soportado constituido por cantos, gravas y guijos, subredondeados redondeados, de composición polimictica asociado a una franja a lo largo del río Acacias y Orotoy (**Fotografía 3.2-19**).

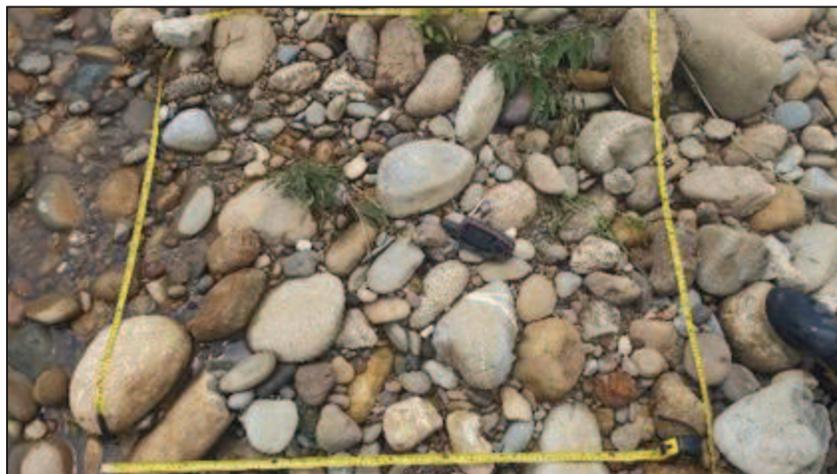
**Fotografía 3.2-20** En el lecho aluvial del río Orotoy (Margen derecha), localmente se presentan cantos, guijos, gravas finas a gruesas, arenas, subredondeadas, tamaño gravas finas, de composición polimictica, no consolidado. Coordenadas Magna Sirgas Origen Bogotá, E: 1044120,29 y N: 922305,218.  
Fuente: CONSORCIO INGEDISA DESSAU ANTEA SAN FERNANDO, 2017

Localmente, el depósito de cauces activos (Qal) está constituido por una arena arcillosa de color rojiza, seguido por un depósito matriz soportado constituido por cantos, gravas y guijos, subredondeados redondeados. de composición polimictica asociado a una franja a lo largo del río Acacias y Orotoy. Asimismo, el lecho aluvial de los ríos antes mencionados presentan cantos, guijos, gravas finas a gruesas, arenas, subredondeadas, tamaño gravas finas, de composición polimictica, no consolidado (**Fotografía 3.2-20**).

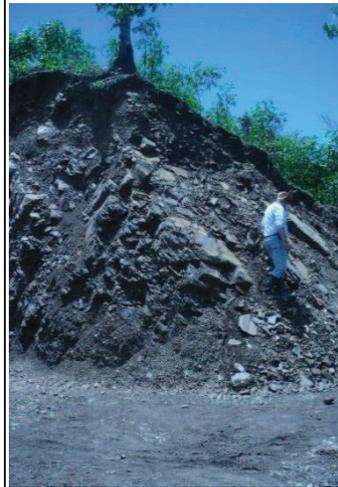
ESTACION	COORDENADAS MAGNA SIRGAS ORIGE BOGOTA		DESCRIPCION	REGISTRO FOTOGRAFICO
	ESTE	NORTE		
EST9	1041438,86	947577,05	Columna 1, Orientación Talud N10W, inclinación 80°, altura escarpe 3.88m; los primeros 1.1m están constituidos por suelo residual limoarenoso de color gris oscuro con raíces, humedad alta y plástico; el segundo nivel de 0.98 metros está constituido por u	Sin registro fotográfico
EST11	1040964,06	947578,92	Columna-2; Afloramiento rocoso de aproximadamente 8 metros de altura (Formación Areniscas de Caqueza - Kic), en lutitas de color gris oscuro, fuertemente fracturadas, orientación del escarpe N70W e inclinación del escarpe 60°; estratificación E=198/47; diaclasas D1=78/84 y D2= 185/80; se observan cortes antrópicos hasta de 8 metros de altura y pendiente vertical a cuasi vertical, rellenos de composición heterométrica de espesor no determinado e inclinación de los taludes 3:1.

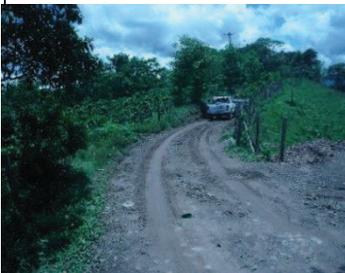
EST12	1040027,44	946933,14	Lomo angosto y continuo que separa dos valles, evidencia de posible sillita de falla

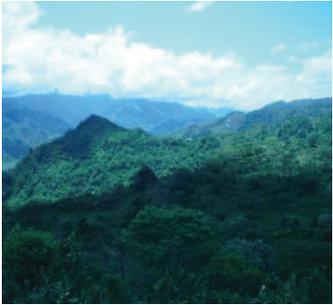
ET17	1039079,27	946750,14	Arensicas de color amarillo a blanco de la Formación Arensicas de Caqueza (Kic) y toma datos estructurales

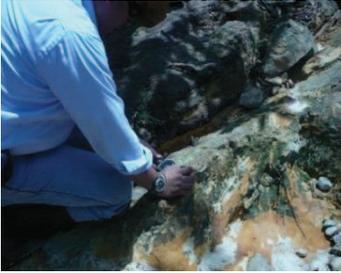
EST19	1038984,97	946823,20	Nivel de arenas de la Formación Arensicas de caqueza (Kic)

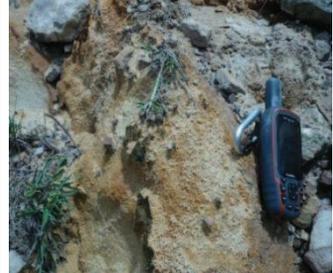
SET20	1038840,60	946853,21	Contacto Arensicas - Lutitas Formación Arensicas de Caqueza (Kic) y la Formación Une (Kiu)

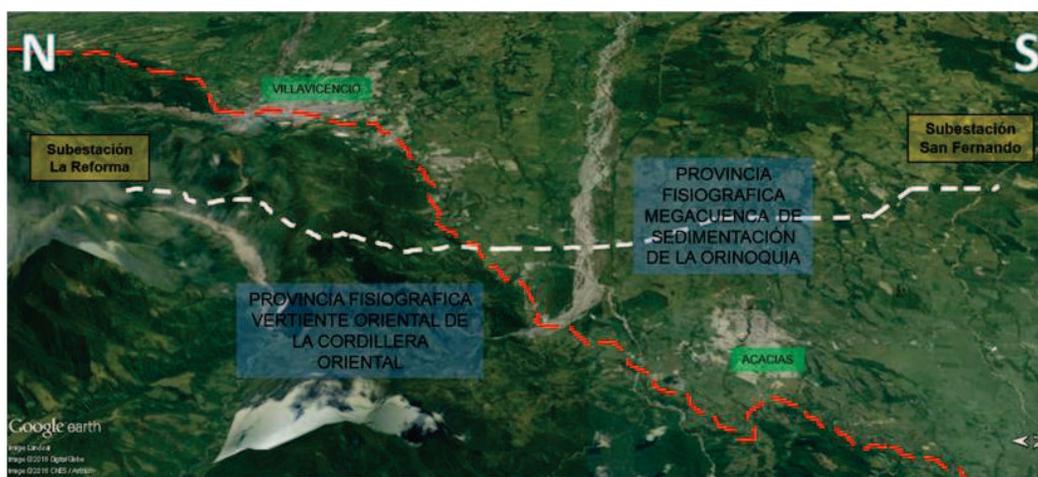
**Imagen 3.2-13 Provincias. Mosaico compuesto de registro fotográfico satelital, representativo de las provincias fisiográficas presentes en el sector donde se desarrolla el proyecto.**

La geomorfología regional del sector donde se desarrolla la línea de transmisión La Reforma – San Fernando 360 kV, está enmarcada en la región geográfica del borde llanero, abarcando dos grandes provincias fisiográficas, como lo son la vertiente oriental de la Cordillera Oriental y a la megacuenca de sedimentación de la Orinoquía. La primera de ellas se localiza hacia el noroeste del área, y corresponde al sector de relieve montañoso asociado a un cinturón deformado por afectación tectónica, de morfología abrupta que se corresponden con la génesis diferenciable entre los materiales que le conforman; la segunda provincia se asocia a la cuenca sedimentaria activa de los llanos orientales (Imagen 3.2-13).

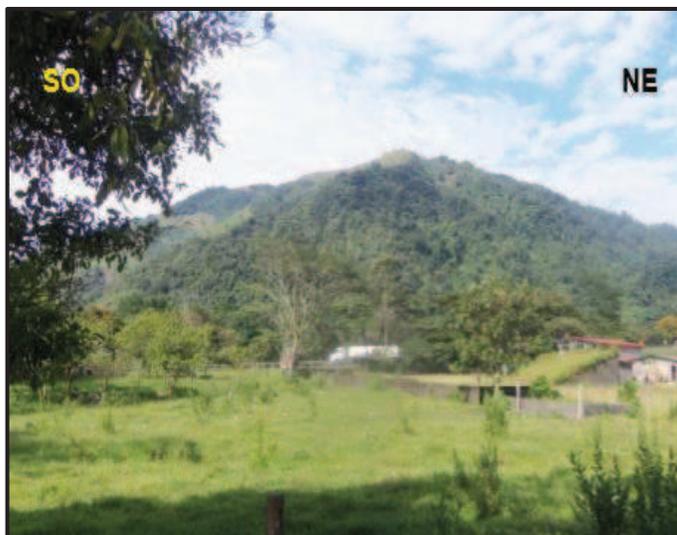
**Fotografía 3.2-21 Panorámica del tipo de relieve denominado filas y vigas caracterizado por presentar unas laderas erosionales onduladas. Coordenadas Magna Sirgas Origen Bogotá E: 1041122,00 y N: 953943,00.**

PAISAJE	TIPO DE RELIEVE	INTERVALO DE PENDIENTE	PATRÓN DEL DRENAJE	SUSCEPTIBILIDAD
Montaña Fluviogravitacional	- Filas y vigas (MFfv1 y MFfv2)	Predomina el ligeramente escarpada a ligeramente empinada (25-50)	Subdendritico a subangular	Moderada a presentar movimientos en masa, erosión y baja antes eventos de inundación

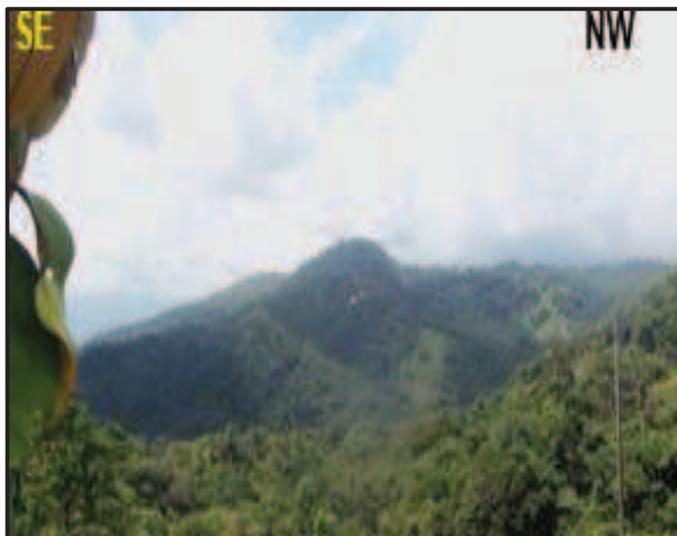
**Fotografía 3.2-22 Panorámica del tipo de relieve denominado crestas, crestones y espinazos, caracterizado por presentar unas laderas asimétricas rectilíneas y largas.**

PAISAJE	TIPO DE RELIEVE	INTERVALO DE PENDIENTE	PATRÓN DEL DRENAJE	SUSCEPTIBILIDAD
Montañas plegadas	- Crestas, crestones y espinazos (MPcc)	Predomina el ligeramente escarpada a ligeramente empinada (25-50)	Subdendritico a subangular	Moderada a presentar movimientos en masa, erosión y muy baja antes eventos de inundación

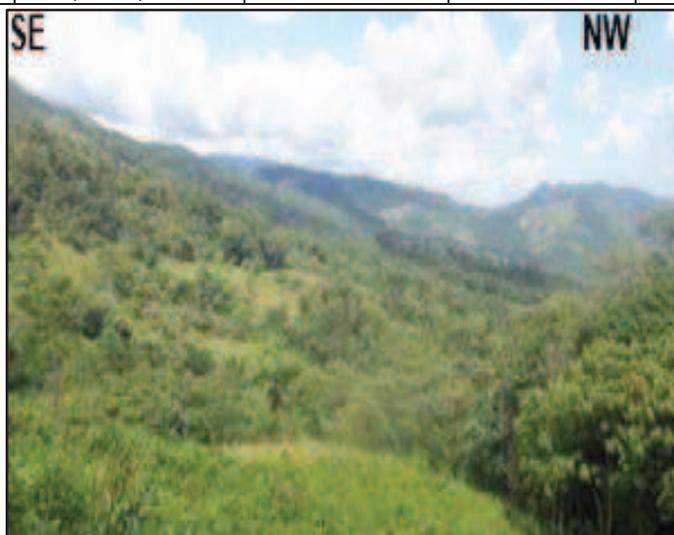
**Fotografía 3.2-23 Panorámica del tipo de relieve denominado filas, vigas, crestas y crestones, caracterizado por presentar laderas medias y largas, rectilíneas y ligeramente convexas. Coordenadas Magna Sirgas Origen Bogotá E: 1030598,00 y N: 939504.**

PAISAJE	TIPO DE RELIEVE	INTERVALO DE PENDIENTE	PATRÓN DEL DRENAJE	SUSCEPTIBILIDAD
Montañas plegadas fluviogravitacionales	- Filas, vigas. Crestas y crestones (MPFfv)	Predomina el ligeramente escarpada a ligeramente empinada (25-50)	Subdendritico a subangular	Moderada a presentar movimientos en masa, erosión y muy baja antes eventos de inundación
	- Vallecitos coluvioaluviales (MPva)

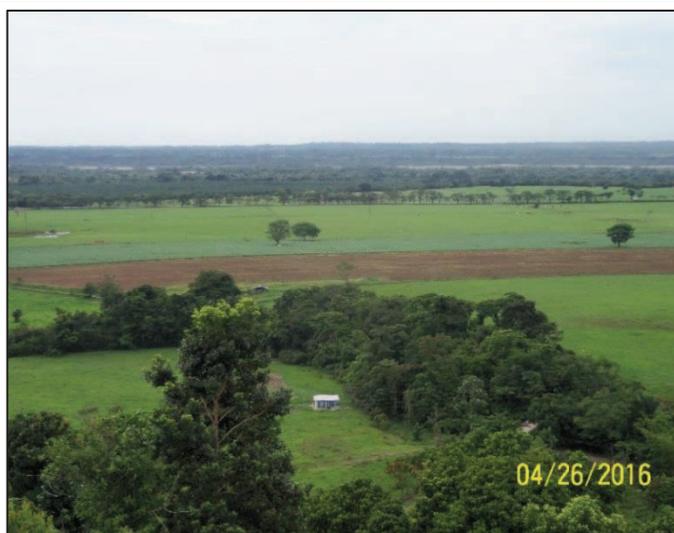
**Fotografía 3.2-24** Se caracteriza por presentar un relieve a ligeramente plano a ligeramente inclinado, de igual forma, este tipo de relieve está afectado por erosión hídrica, de tipo laminar, de grado ligero a moderado. Coordenadas magna sirgas origen Bogotá E: 1038725,00 y N: 941402,00.

PAISAJE	TIPO DE RELIEVE	INTERVALO DE PENDIENTE	PATRÓN DEL DRENAJE	SUSCEPTIBILIDAD
Piedemonte Mixto	- Abanico Aluvial (PMaa)	Predomina el relieve ligeramente plano a ligeramente inclinado (3-7%)	Subparalelo y localmente meándrico	Moderada a presentar procesos erosivos y bajos ante eventos de inestabilidad e inundación.

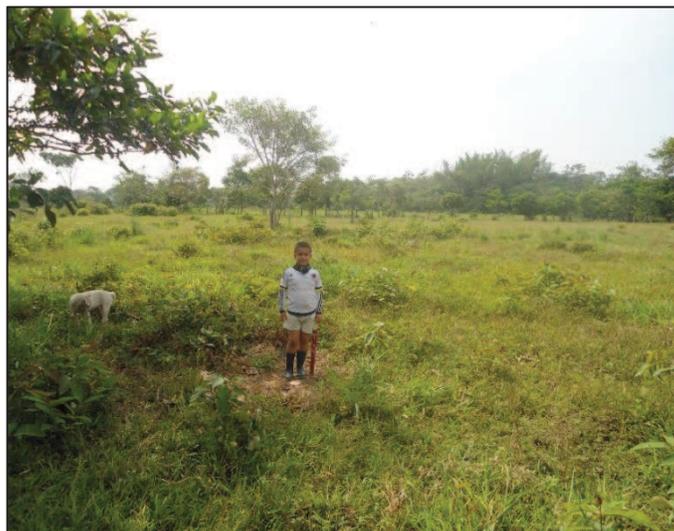
**Fotografía 3.2-25** Se caracteriza por presentar un relieve a ligeramente plano a ligeramente inclinado, cubierto por pastos y vegetación protectora hacia el borde la red del drenaje. Coordenadas magna sirgas origen Bogotá E: 1039034,00 y N: 930895,00.

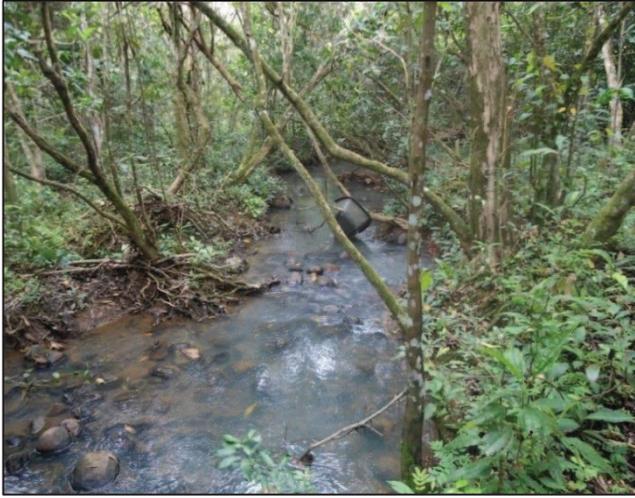
<p><b>Fotografía 3.2-26</b> Tipo de relieve asociado con la red del drenaje menor que disecta las terrazas antiguas, se caracteriza por presentar un relieve a ligeramente plano a ligeramente inclinado. Coordenadas magna sirgas origen Bogotá E: 1040855,00 y N: 931697,00.</p>

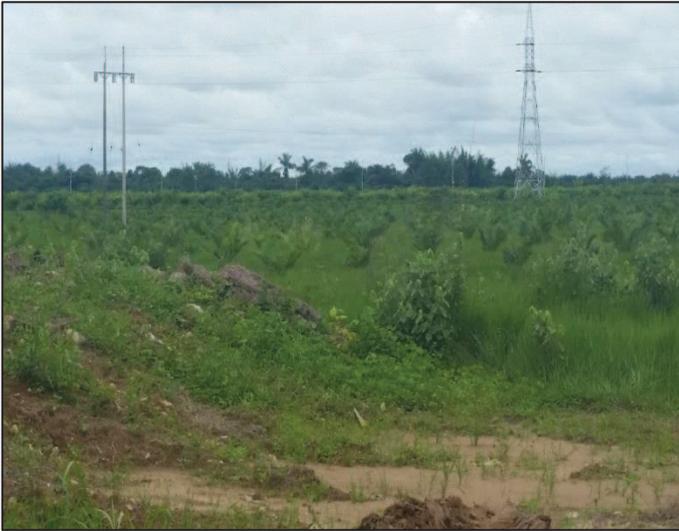
<p><b>Fotografía 3.2-27</b> Se caracteriza por presentar un relieve a ligeramente plano (menor al 3%), con baja susceptibilidad a presentar eventos de inundación e inestabilidad.  <b>Coordenadas magna sirgas origen Bogotá</b>  <b>E: 1043813,40 y N: 922231,00.</b></p>

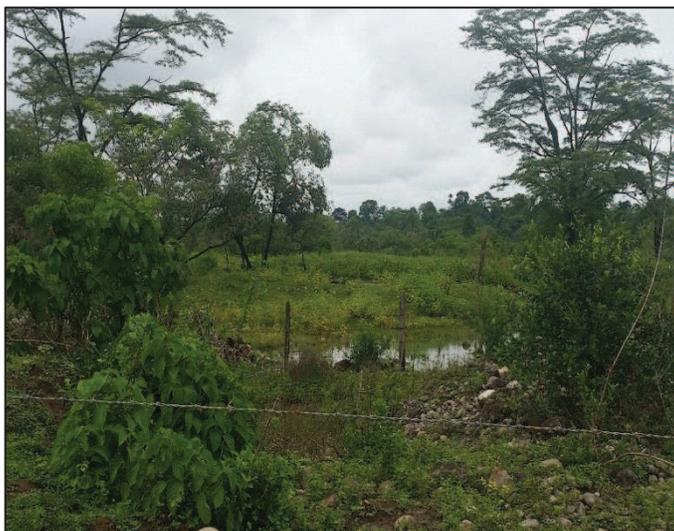
**Fotografía 3.2-28** Se caracteriza por presentar un relieve a nivel a ligeramente inclinado (menor al 7%), susceptible a presentar eventos de inundación periódicos. coordenadas magna sirgas origen Bogotá E: 1038268,59 Y N: 938962,00.

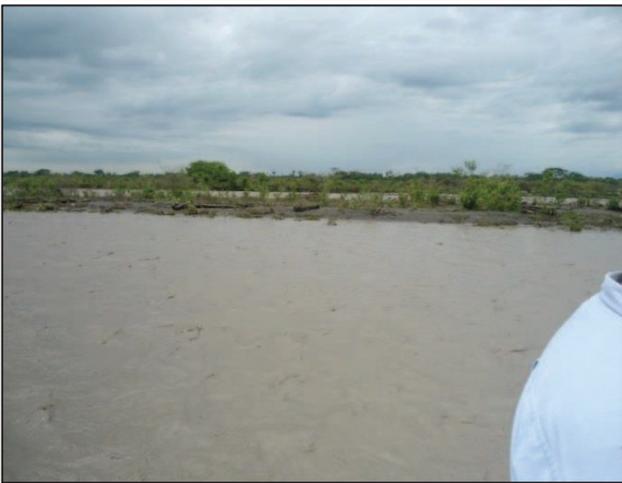
<p><b>Fotografía 3.2-29</b> Panorámica sobre la margen izquierda del río Guayuriba, caracterizado por presentar un relieve a nivel a ligeramente plano (menor al 3%), susceptible a presentar eventos de inundación periódicos y procesos de socavación lateral y de fondo. Coordenadas magna sirgas origen Bogotá E: 1039124,00 y N: 937977,00</p>

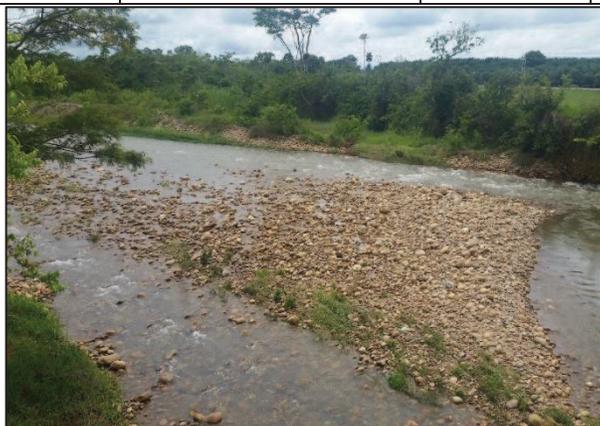
**Fotografía 3.2-30** Se caracteriza por presentar un relieve a nivel a ligeramente inclinado (menor al 7%), susceptible a presentar eventos de inundación periódicos y socavación lateral y de fondo de grado moderado. Coordenadas magna sirgas origen Bogotá  
E: 1044129,30 y N: 922271,00

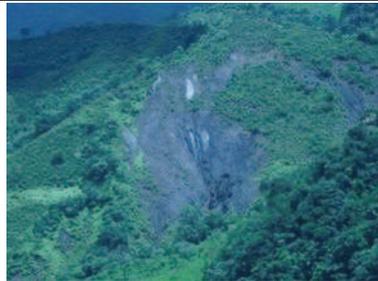
ESTACION	COORDENADAS MAGNA SIRGAS ORIGE BOGOTA		DESCRIPCION	REGISTRO FOTOGRAFICO
	ESTE	NORTE		
EST10	1040900,18	947661,16	Panoramica desde la Finca Las Delicias en dirección N-S del deslizamiento activo (Posible GEOM-07), localmente se observa un proceso de erosion tipo en surcos y de grado severo a moderado con canales de 0,4 metros de ancho y 0,5 metros de profundidad, reptación generalizada y terraceo por ganadería extensiva, afloramiento de agua subsuperficial.

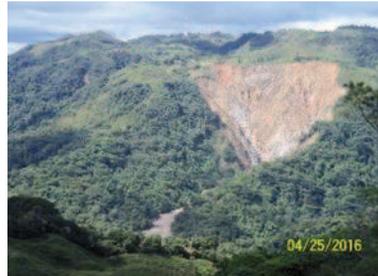
EST21	1041351,77	948826,58	Panoramica en dirección N30E, del movimiento en masa activo y retrogresivo generado en la cabecera de caño Pescado.

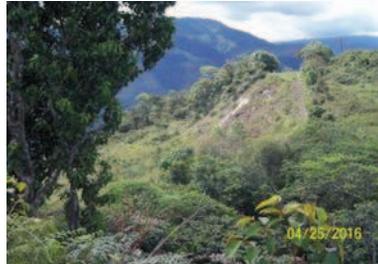
EST22	1041309,12	949115,07	Panoramica en dirección N35W de un derecho de vía y un movimiento en masa de tipo planar sobre lutitas fuertemente diaclasadas.

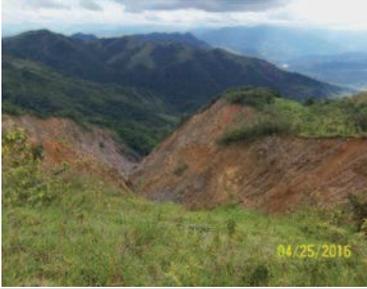
ESTACION	COORDENADAS MAGNA SIRGAS ORIGE BOGOTA		DESCRIPCION	REGISTRO FOTOGRAFICO
	ESTE	NORTE		
EST24	1043289,99	950638,97	Vista sobre la cabecera de un movimiento en masa de tipo activo y retrogresivo que afecta la parte alta de la microcuenca del caño Pescado.

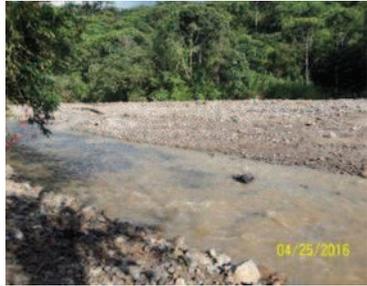
EST26	1040546,58	951083,20	Desembocadura del caño pescado sobre el río Guayuriba, se presenta una sedimentación activa

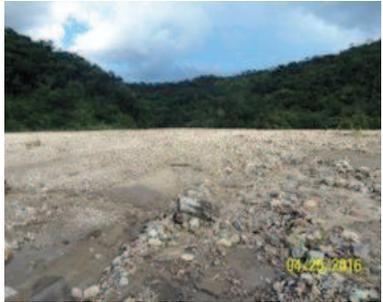
ESTACION	COORDENADAS MAGNA SIRGAS ORIGE BOGOTA		DESCRIPCION	REGISTRO FOTOGRAFICO
	ESTE	NORTE		
EST28	1040339,04	951208,39	Soibre la margen derecha del caño pescado y en cercanias a su desembocadura sobre el caño Pescado se observa el decrecimiento en el material depositado pasando de gruesos a finos.

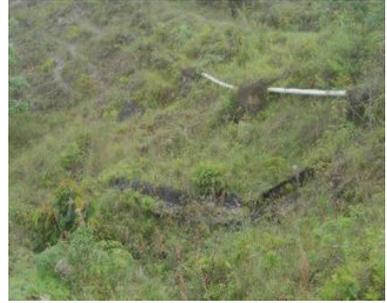
ESTACION	COORDENADAS MAGNA SIRGAS ORIGE BOGOTA		DESCRIPCION	REGISTRO FOTOGRAFICO
	ESTE	NORTE		
EST49	1041248,45	949208,93	Deslizamiento rotacional lutitas con una corona delongitud 40m, escarpe ppal de 4 m y longitud sobre la ladera de 50m; se observa la afectación del derecho de vía de una linea de flujo de gas 6"

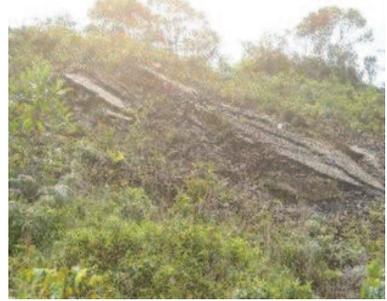
EST50	1041153,37	949267,16	Deslizamiento planar en roca(lutitas), longitud corona 20m, escarpe ppal 1.5m, longitud sobre la ladera 20m, E=220/40; D1=295/86; D2=260/72; Dirección Talud N50Einclinación 40°

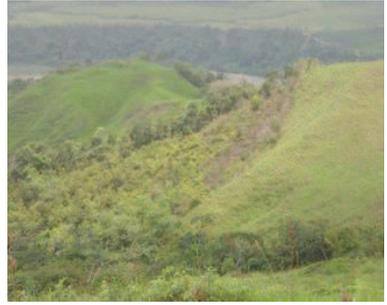
EST50A	1041196,98	949343,92	Panoramica deslizamiento planar cicatrizado N50W y Subestación electrica N10W
