**PROYECTO  
“CONSTRUCCIÓN Y OPERACIÓN DE LA LÍNEA DE TRANSMISIÓN A 230 KV LA  
REFORMA - SAN FERNANDO”**

**ESTUDIO DE IMPACTO AMBIENTAL**

**CAPÍTULO 3.2 MEDIO FÍSICO**

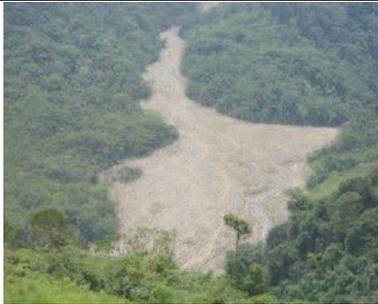
EST53	1040963,05	949522,85	Corroboración de lo observado en la Estación 50-A; deslizamiento planar cicatrizado, con una corona de 40 m de longitud e inclinación 60° cubierta por pastos y vegetación densa

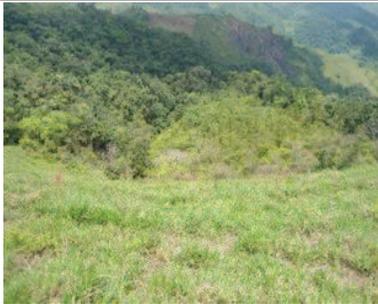
EST54	1040601,06	949579,30	Deslizamiento activo tomado en dirección S30W y sedimentación activa N70W

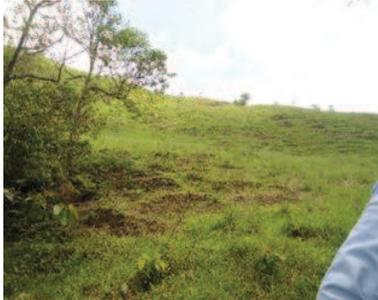
ESTACION	COORDENADAS MAGNA SIRGAS ORIGE BOGOTA		DESCRIPCION	REGISTRO FOTOGRAFICO
	ESTE	NORTE		
EST55	1040897,45	949712,25	Movimiento en masa tipo reptación Reptación

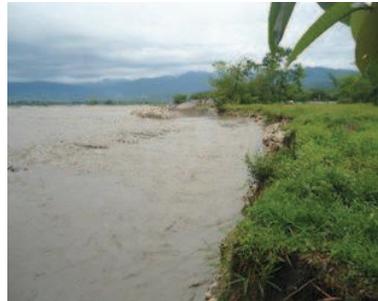
EST64	1038420,24	938015,76	Proceso de Socavación lateral sobre margen izquierda del río Guayuriba, procesos que afecta la unidad At2

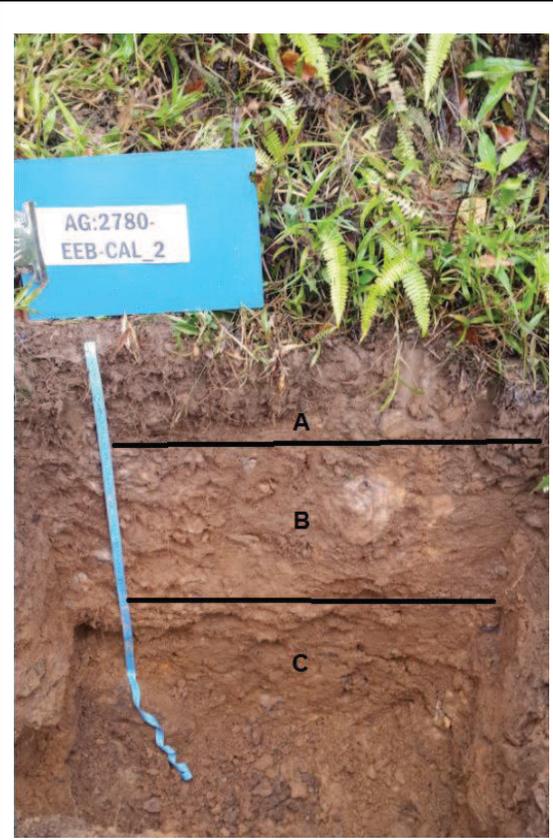
<p><b>A (0-18 cm)</b></p> <p>Color en húmedo pardo rojizo (5YR 4/4) con textura Franco arcillosa (en campo) y arenosa franca (en laboratorio); con estructura en bloques, medios, con desarrollo moderado; consistencia en húmedo friable, en mojado ligeramente plástica y ligeramente pegajosa; pocos poros, finos; sin presencia de grietas; material rocoso en el 10% del horizonte de tipo piedra, forma irregular y con mediana alteración; frecuentes raíces, finas (vivas); poca actividad de macro-organismos; pH 4.7; límite difuso y plano.</p>
<p><b>B (18-47 cm)</b></p>	<p>Color en húmedo rojo amarillento (5YR 5/6); textura arcillo arenosa (en campo) y arenosa franca (en laboratorio); con estructura en bloques medios, con desarrollo moderado; consistencia en húmedo friable, en mojado ligeramente plástica y ligeramente pegajosa; pocos poros, finos; sin presencia de grietas; material rocoso en el 20% del horizonte de tipo piedra, de forma irregular y con mediana alteración; pocas raíces vivas, finas; con poca actividad de macro-organismos; pH 4.8, límite difuso y plano.</p>

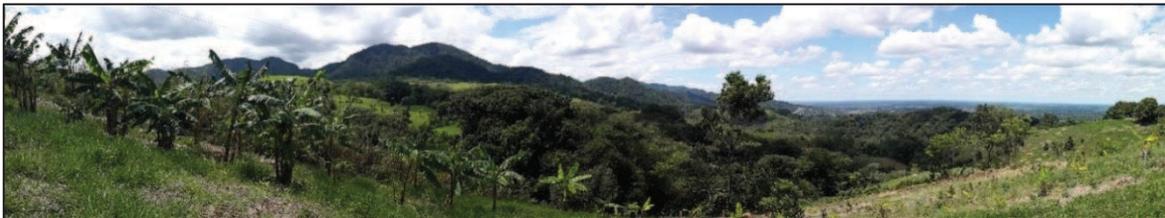
**Fotografía 3.2-32** Tipo de relieve de Crestas, crestones y espinazos, en el Complejo MUOde1, en la vereda La Unión, jurisdicción del municipio de Villavicencio - Meta (Coordenadas Magna Sirgas-Origen Bogotá: 1038607,00 E y 942148,00 N)

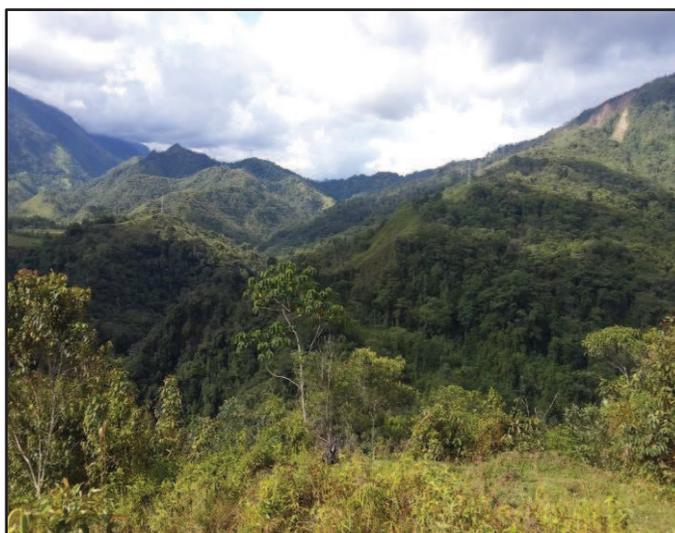
**Fotografía 3.2-33** Tipo de relieve de Filas - Vigas, y Crestas - Crestones, en la Asociación MUPef1, en el predio Villa Diana vereda Samaria, jurisdicción del municipio de Villavicencio - Meta (Coordenadas Magna Sirgas-Origen Bogotá: 1040809,00 E y 950583,00 N)  
Fuente: CONSORCIO INGEDISA DESSAU ANTEA SAN FERNANDO, 2016.

Los suelos en general son Moderadamente profundos, texturas moderadamente gruesas a medias, bien drenados, poca pedregosidad superficial de tipo piedra la cual cubre menos del 1% de la superficie, muy fuertemente ácidos, fertilidad baja; susceptibilidad a la erosión. (**Fotografía 3.2-33**). Estos suelos han evolucionado a partir de Areniscas y lutitas. Régimen de temperatura isotérmico y régimen de humedad Údico (**Tabla 3.2-44**).

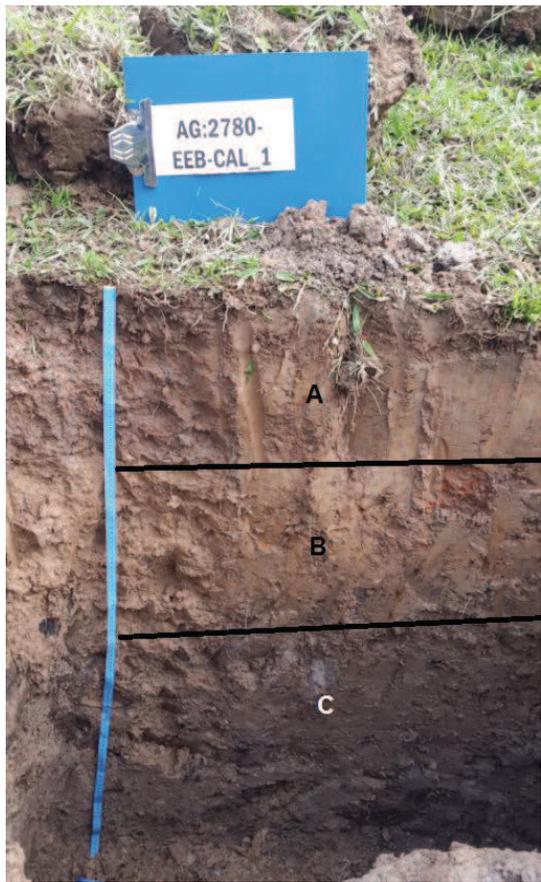
**Tabla 3.2-44 Descripción del perfil modal de la Asociación MUPef1 (2780-LR\_SF-CAL-01)**

<p><b>A (0 - 24 cm)</b></p> <p>Color en húmedo gris (7,5YR 6/1) con moteados de color rojo amarillento (5 YR 5/8) en el 40% del horizonte; con textura Franco arcillo limosa (en campo) y franco arenosa (en laboratorio); con estructura en bloques, finos, con desarrollo moderado; consistencia en húmedo friable, en mojado plástica y pegajosa; pocos poros, muy finos; pocas grietas aproximadamente de 0.1 cm de ancho; sin presencia de material rocoso; frecuentes raíces, finas (vivas); poca actividad de macro-organismos; pH 4.69; límite difuso y plano.</p>
<p><b>B (24 - 65 cm)</b></p>	<p>Color en húmedo amarillo rojizo (7.5YR 6/6); textura franco arcillosa (en campo) y franca (en laboratorio); con estructura en bloques finos, con desarrollo moderado; consistencia en húmedo friable, en mojado ligeramente plástica y ligeramente pegajosa; pocos poros, muy finos; sin grietas; sin material rocoso; pocas raíces vivas, muy finas; con poca actividad de macro-organismos; pH 4.82; límite claro y plano.</p>

<p><b>C (65 - X cm)</b></p>	<p>Color en húmedo pardo (7.5YR 5/4); textura franco arcillosa (en campo); con estructura en bloques finos, con desarrollo moderado; consistencia en húmedo friable, en mojado ligeramente plástica y ligeramente pegajosa; pocos poros, muy finos; sin grietas; con presencia de material rocoso en el 10% del horizonte de tipo piedra de forma irregular y mediana alteración; sin raíces; ni actividad de macro-organismos.</p>
<p>Coordenadas Magna Sirgas Origen Bogotá: E: 1040813,00; N: 950587,00 Fuente: CONSORCIO INGEDISA DESSAU ANTEA SAN FERNANDO, 2016</p>

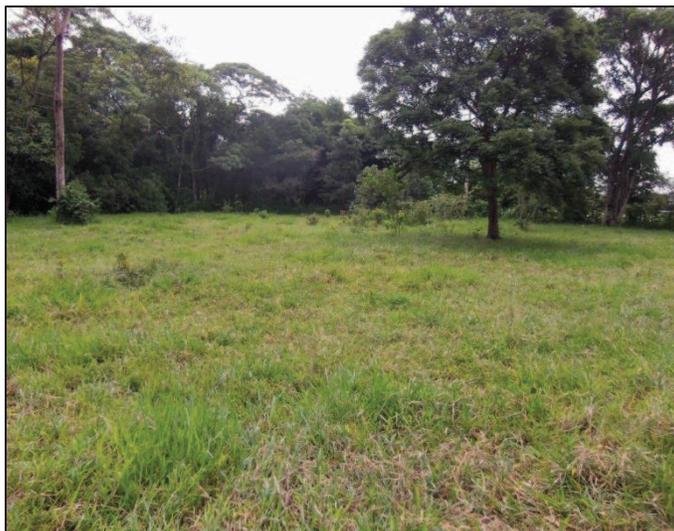
**Fotografía 3.2-34** Tipo de relieve de terraza, en la Consociación PVAab, en la vereda San Isidro de Chichimene, jurisdicción del municipio de Acacias - Meta (Coordenadas Magna Sirgas-Origin Bogotá: 1043599,00 E y 926238,00 N

Esta unidad de suelos es desarrollada sobre el ambiente morfogenético del Paisaje de Piedemonte mixto; en el clima ambiental cálido muy húmedo; con relieve plano a ligeramente inclinado, pendientes 0-7%. Se presentan varios niveles de origen tectónico. Afectados por escurrimiento difuso generalizado (**Fotografía 3.2-34**).

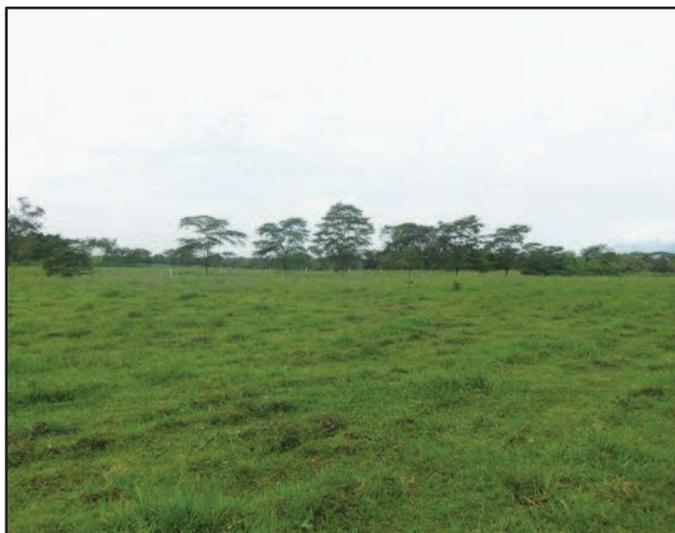
**Fotografía 3.2-35** Tipo de relieve de Abanico antiguo, en la Consociación PVCabp, en la vereda Concepción, jurisdicción del municipio de Villavicencio - Meta (Coordenadas Magna Sirgas-Origen Bogotá: 1038494,00 E y 939730,00 N

Esta unidad de suelos es desarrollada sobre el ambiente morfogenético del Paisaje de Piedemonte mixto; en el clima ambiental cálido muy húmedo; con relieve ligeramente plano a ligeramente inclinado, pendientes 1-7%. Microrelieve ondulado. Pedregosidad superficial en el ápice, disección ligera a moderada. Escurrimiento difuso generalizado en los planos y concentrado en los drenajes naturales (**Fotografía 3.2-35**).

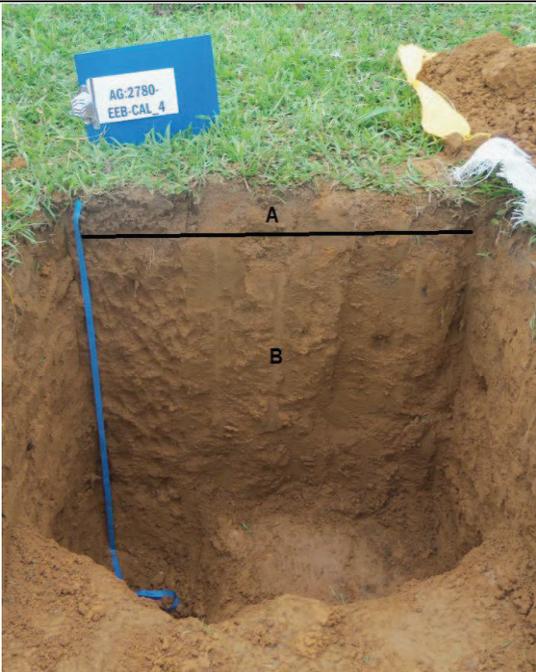
**Tabla 3.2-46 Descripción de la Consociación PVCabp (2780-LR\_SF-CAL-04)**

<b>A (0-8 cm)</b>	Color en húmedo pardo (7.5Y 4/3) y moteados de color pardo fuerte (7.5 YR 5/8) con textura franco arenosa (en campo) y arenosa franca (en laboratorio); con estructura granular de clase media, con desarrollo moderado; consistencia en húmedo friable, en mojado ligeramente plástica y ligeramente pegajosa; pocos poros, muy finos; sin presencia de grietas ni material rocoso; frecuentes raíces, finas (vivas); poca actividad de macro-organismos; pH 5.4; límite claro y plano.
	<b>B (8-X cm)</b>	Color en húmedo pardo fuerte (7.5YR 5/6); textura franco arcillo arenosa (en campo) y franco arenosa (en laboratorio); con estructura en bloques finos, con desarrollo moderado; consistencia en húmedo friable, en mojado muy plástica y muy pegajosa; pocos poros, muy finos; sin presencia de material rocoso ni grietas; pocas raíces, vivas y finas; poca actividad de macro-organismos; pH 5.28.

Coordenadas Magna Sirgas Origen Bogotá: E: 1038494; N: 939730 Fuente: CONSORCIO INGEDISA DESSAU ANTEA SAN FERNANDO, 2016.

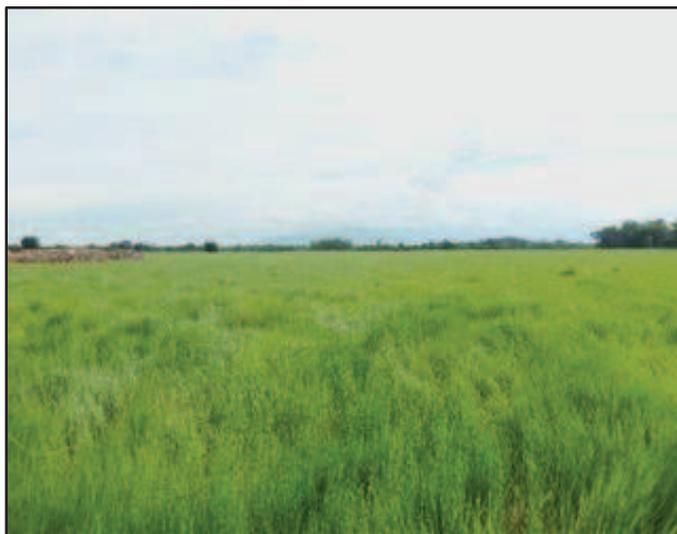
**Fotografía 3.2-36** Relieve de Terraza agradacional nivel 3, en la Consociación RVGaby, en la vereda Betania, jurisdicción del municipio de Castilla La Nueva – Meta (Coordenadas Magna Sirgas-Origen Bogotá: 1043590,00 E y 922236,00 N)

Estos suelos se caracterizan por tener un relieve ligeramente plano a ligeramente ondulado, pendientes 0-7%. Además, se caracteriza por la presencia de zurales en las zonas con microrelieve plano-cóncavo. Afectados por encharcamientos (**Fotografía 3.2-36**).

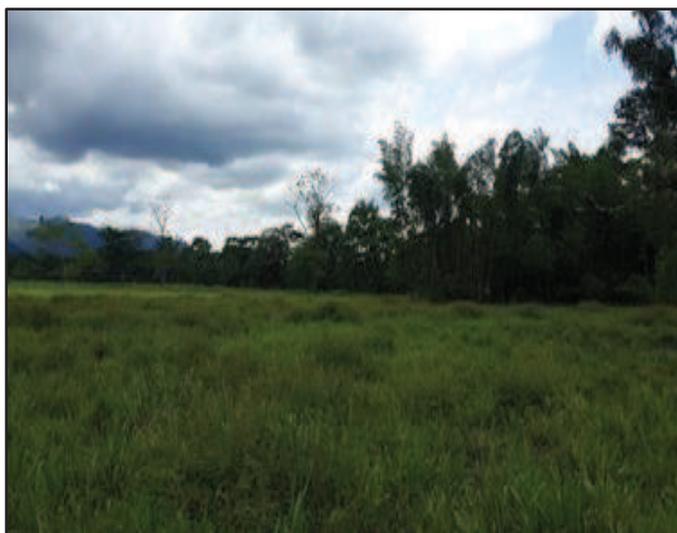
**Fotografía 3.2-37** Relieve de Terraza agradacional nivel 4 (inferior), en la Consociación RVHay, en la vereda Concepción, jurisdicción del municipio de Villavicencio – Meta (Coordenadas Magna Sirgas-Origen Bogotá: 1038230,00 E y 938511,00 N)

Estos suelos se caracterizan por tener un relieve plano a ligeramente plano, pendientes 0-3%. Micro relieve ondulado. Afectados por encharcamientos (**Fotografía 3.2-37**).

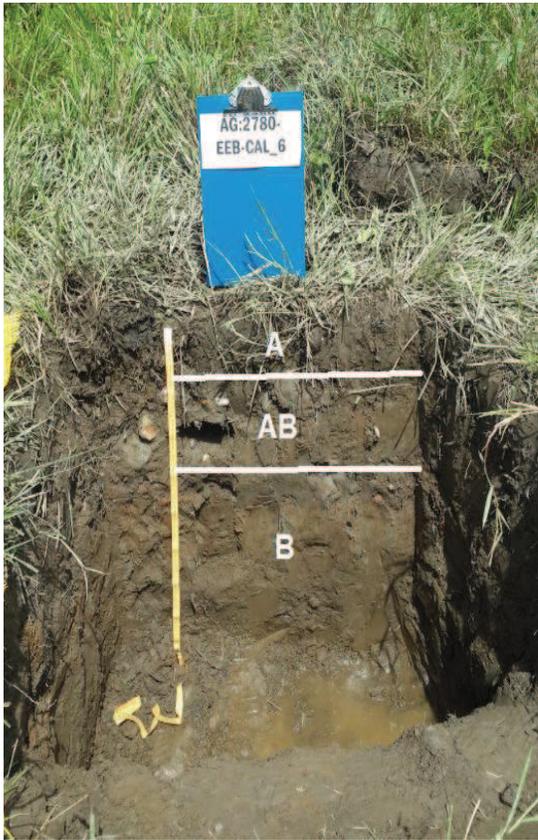
Tabla 3.2-48 Descripción del perfil modal de la Asociación RVHay (2780-LR\_SF-CAL-06)

<p><b>A (0-11 cm)</b></p>	<p>Color en húmedo pardo (7.5 YR 4/2), con textura Arcillo arenosa (en campo) y franco arenosa (en laboratorio); con estructura en bloques finos, con desarrollo moderado; consistencia en húmedo friable, en mojado plástica y pegajosa; pocos poros muy finos; sin grietas ni fragmentos de roca; frecuentes raíces, finas (vivas); poca actividad de macro-organismos; pH 5.27; límite difuso y plano.</p>
	<p><b>AB (11-29 cm)</b></p>	<p>Color en húmedo pardo (7.5 YR 4/2); textura Arcillo arenosa (en campo); con estructura en bloques finos, y moderado desarrollo; consistencia en húmedo friable, en mojado ligeramente plástica y ligeramente pegajosa; pocos poros, muy finos; sin grietas; fragmentos de roca que representan aproximadamente el 80% del horizonte, de forma subredondeada y mediana alteración; pocas raíces muy finas (vivas); poca actividad de macro-organismos; límite difuso y plano.</p>

<p><b>B (29-X cm)</b></p>	<p>Color en húmedo pardo (7.5 YR 4/4), con textura arenosa (en campo) y arenoso franco (en laboratorio); con estructura en bloques finos, con desarrollo moderado; consistencia en húmedo friable, en mojado ligeramente plástica y ligeramente pegajosa; pocos poros muy finos; sin grietas ni fragmentos de roca; pocas raíces, muy finas (vivas y muertas); poca actividad de macro-organismos; pH 5.93.</p>
<p>Coordenadas Magna Sirgas Origen Bogotá: E: 1038230,00; N: 938511,00 Fuente: CONSORCIO INGEDISA DESSAU ANTEA SAN FERNANDO, 2016.</p>

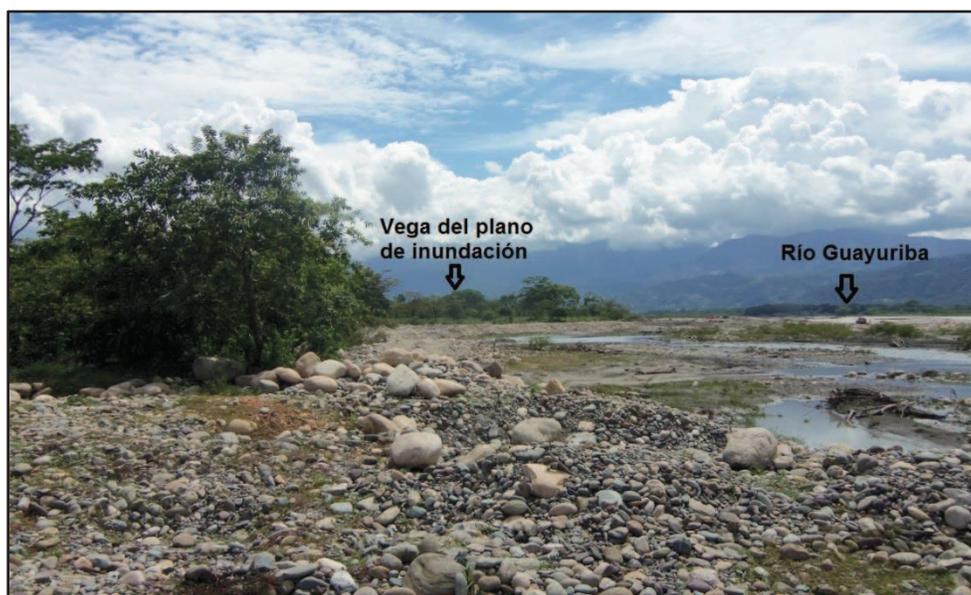
**Fotografía 3.2-38** Vegas del tipo de relieve de Plano de Inundación, en el Grupo Indiferenciado RVOax, en la vereda El Rosario, jurisdicción del municipio de Acacias - Meta (Coordenadas Magna Sirgas-Origen Bogotá: 1039653,00 E y 937291,00 N)  
Fuente: CONSORCIO INGEDISA DESSAU ANTEA SAN FERNANDO, 2016.

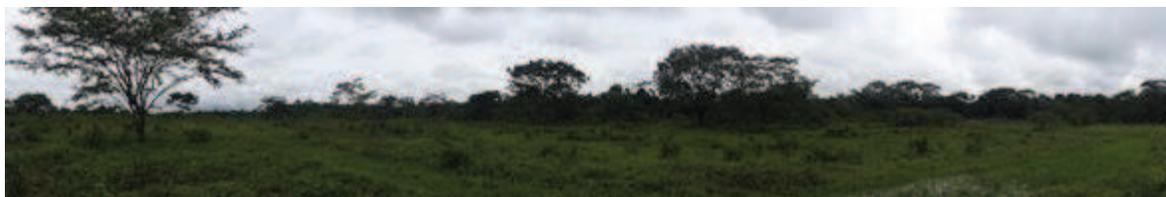
**Fotografía 3.2-39** Relieve de Plano de inundación, en el Complejo RVNabx, en la vereda El Rosario, jurisdicción del municipio de Acacias – Meta (Coordenadas Magna Sirgas-Origen Bogotá: 1039742,00 E y 936844,00 N)  
Fuente: CONSORCIO INGEDISA DESSAU ANTEA SAN FERNANDO, 2016.

Estos suelos se caracterizan por tener un relieve ligeramente plano a ligeramente inclinado, pendientes 1 -7%, micro relieve cóncavo-convexo, surcado por cauces abandonados y lagunas. Estos suelos son Inundables pues en la época de lluvias los ríos crecen hasta desbordar su cauce e inundar las vegas bajas y parte de las medias (**Fotografía 3.2-39**).

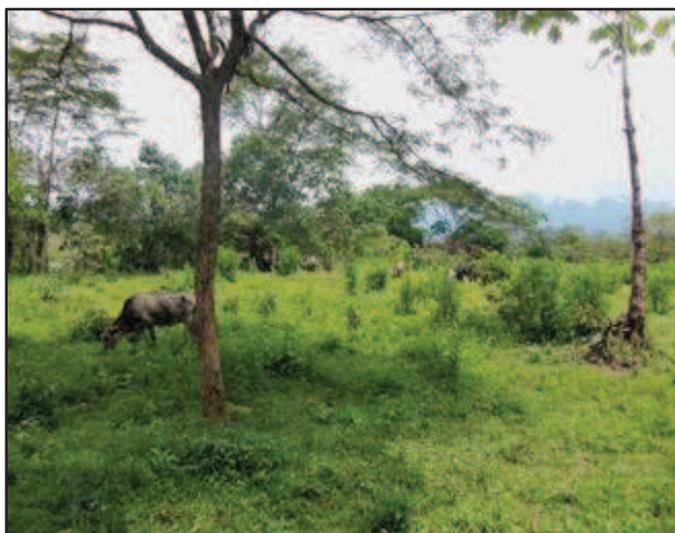
**Fotografía 3.2-40** Relieve de Plano de inundación, en el Grupo Indiferenciado RVOax, en la vereda El Rosario, jurisdicción del municipio de Acacias – Meta (Coordenadas Magna Sirgas-Origen Bogotá: 1039628,00 E y 937165,00 N)

Estos suelos se caracterizan por tener un relieve plano a ligeramente plano, pendientes 0-3%. Planicies de ríos trezados, inundables. Estos suelos son Inundables pues en la época de lluvias los ríos crecen hasta desbordar su cauce e inundar las vegas bajas y parte de las medias (**Fotografía 3.2-40**).

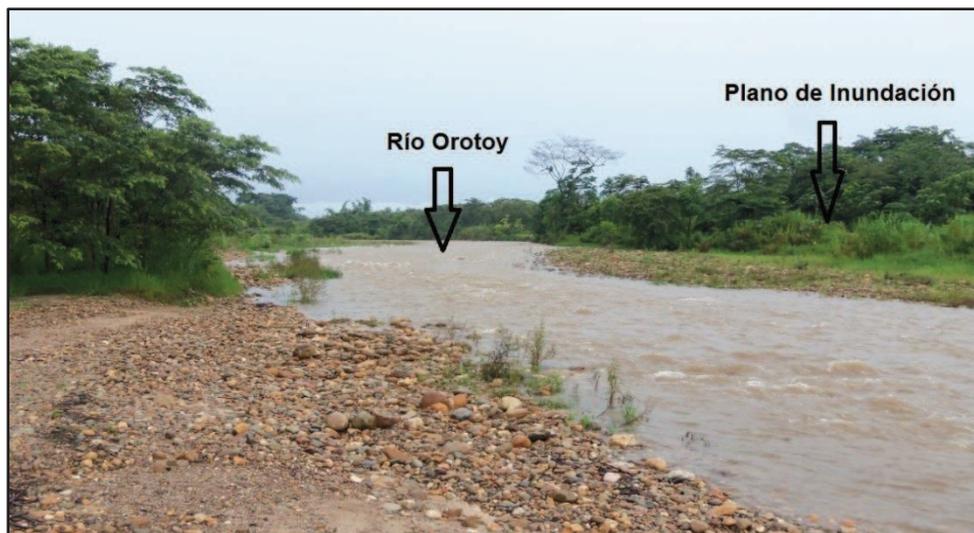
**Fotografía 3.2-41** Tipo de relieve de Plano de inundación, en la Asociación VVAabxy, río Orotoy en la vereda Betania, jurisdicción del municipio de Castilla La Nueva - Meta (Coordenadas Magna Sirgas-Origen Bogotá: 1043805,00 E y 922315,00 N)

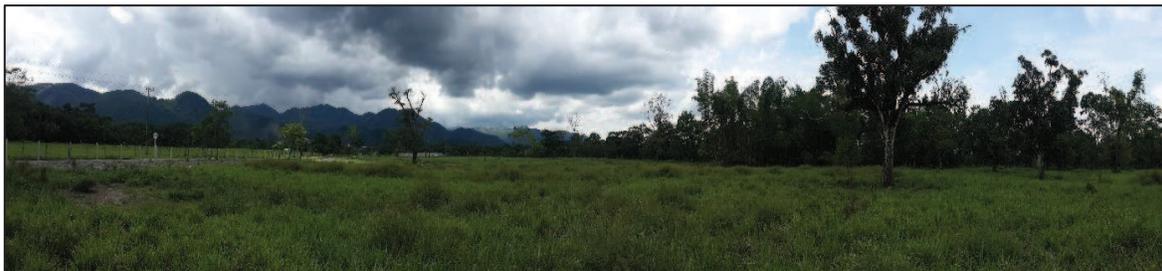
**Fotografía 3.2-42** Suelos con clasificación agrológica III hS correspondiente a la Asociación RVHay, vereda Concepción, municipio de Villavicencio – Meta. (Coordenadas Magna Sirgas-Origen Bogotá: 1044083,81 E y 922189,82 N)

Unidad de suelo Asociación RVHay, con pendiente de nivel a ligeramente plana (0-3%), corresponde a un conjunto de terrazas de niveles inferiores que se localizan en el paisaje de la Planicie Aluvial. Estos suelos son moderadamente superficiales, de moderadamente a bien drenados con familia Arenosa, con régimen de temperatura isotermico y de humedad Údico.

Esta unidad presenta limitantes por características propias de la unidad de suelos respectiva pues son suelos susceptibles a encharcamientos e inundaciones cortas y ocasionales, moderadamente superficiales, con fertilidades de medias a bajas. **(Fotografía 3.2-42).**

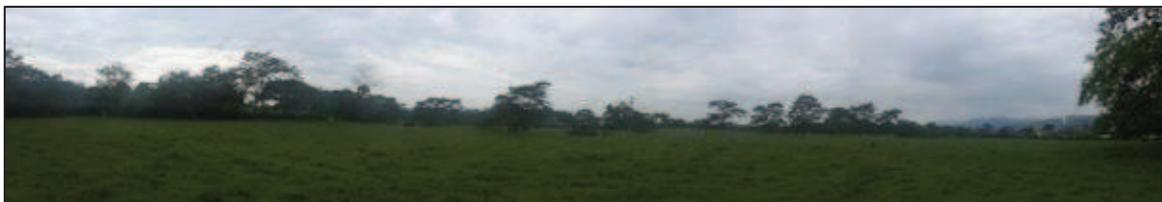
**Fotografía 3.2-43** Suelos con clasificación agrologica IVs correspondiente a la consociación PVAab y PVCabp, vereda San Isidro de Chichimene, municipio Acacias - Meta. (Coordenadas Magna Sirgas-Origen Bogotá: 1043599,00 E y 926238,00 N)

Unidades de suelo consociación PVAab y PVCabp, en el clima cálido muy húmedo, con pendiente a nivel a ligeramente inclinado (0-7%), corresponde a un conjunto de tipos de relieve de terrazas y abanicos antiguos localizados en el paisaje de Piedemonte mixto. Estos suelos son moderadamente profundos a profundos, texturas medias a moderadamente gruesas, bien drenados a excesivamente drenados, con familia Franca gruesa, con régimen de temperatura isotermico y de humedad Ústico.

Esta unidad presenta limitantes por ser suelos con fragmentos de roca en su perfil, pero solo en algunos sectores – pues son pedregosos en sectores apicales y esta presencia de capas pedregosas impide la mecanización, fuertemente ácidos, fertilidad baja – pobreza de nutrientes y presenta toxicidad por aluminio en ciertos sectores. (**Fotografía 3.2-43**).

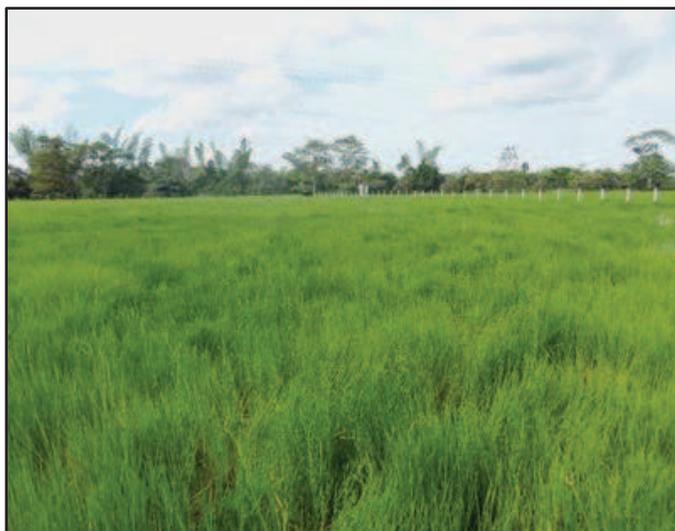
**Fotografía 3.2-44** Suelos con clasificación agrologica IV hs correspondiente a la consociación RVGaby, vereda Betania, jurisdicción del municipio de Castilla La Nueva – Meta (Coordenadas Magna Sirgas-Origen Bogotá: 1043590,00 E y 922236,00 N)

Esta unidad presenta limitantes por características propias de las unidades de suelos respectivas pues son suelos imperfectamente drenados, fertilidad natural de baja a muy baja, contenido de aluminio elevado y susceptibilidad a encharcamientos de corta duración. (Fotografía 3.2-44).

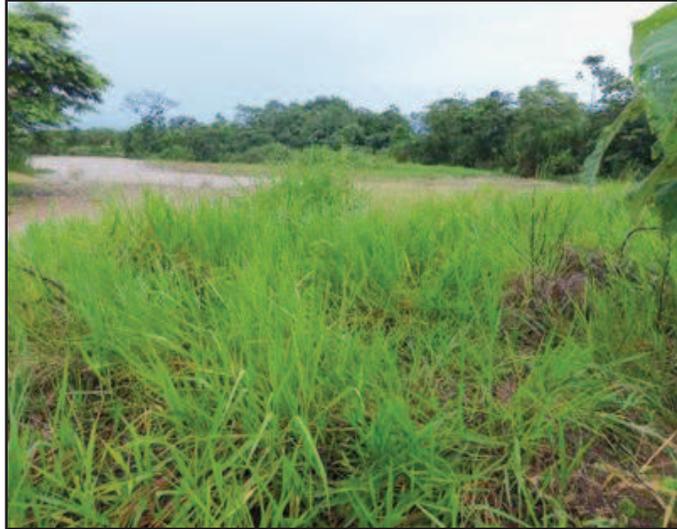
humedad Údico. Esta unidad presenta limitantes por características de humedad (Pobremente drenado e inundaciones frecuentes en épocas de altas precipitaciones), además presentan características propias de la unidad de suelo respectiva (Profundidad efectiva superficial). (**Fotografía 3.2-45**).

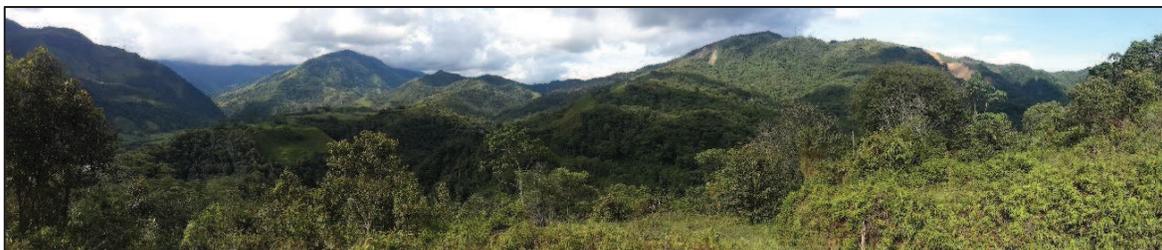
**Fotografía 3.2-46** filas, vigas, crestas, crestones y espinazos del paisaje de montaña en la clase agrológica VII sp, Villa Diana vereda Samaria, jurisdicción del municipio de Villavicencio - Meta (Coordenadas Magna Sirgas-Origen Bogotá: 1040809,00 E y 950583,00 N)  
Fuente: CONSORCIO INGEDISA DESSAU ANTEA SAN FERNANDO, 2016.

Las tierras de esta unidad presentan limitantes por características del suelo: profundidad efectiva superficial a muy superficial. Además, las pendientes en todas las unidades pueden llegar a ser hasta ligeramente escarpadas (25-50%) y presentan problemas de estabilidad sectorizados, con presencia de erosión de tipo ligera. (**Fotografía 3.2-46**).

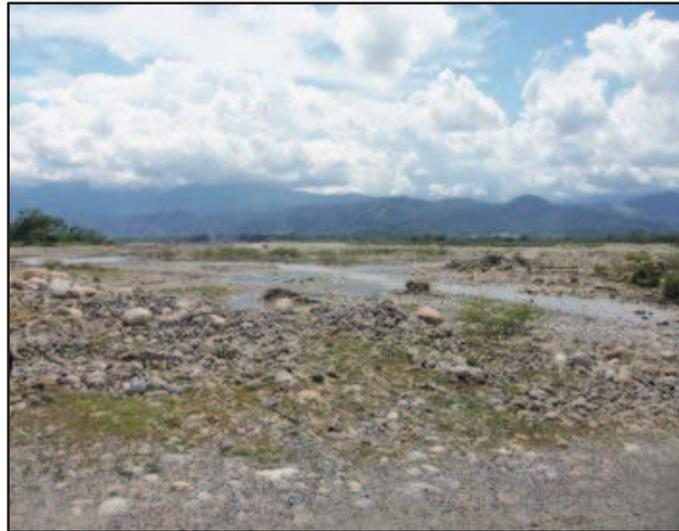
**Fotografía 3.2-47** Vegas, playones e islotes del paisaje de planicie aluvial en la clase agrológica VIII, vereda El Rosario, jurisdicción del municipio de Acacias – Meta (Coordenadas Magna Sirgas-Origen Bogotá: 1039653,00 E y 937291,00 N)

Las tierras de esta unidad presentan limitantes que radican en que estos suelos están localizados en las playas y playones los cuales tienen problemas de inundaciones muy frecuentes cuando se presentan crecientes de los ríos. Además, presentan fragmentos de roca a lo largo del perfil que impiden el aprovechamiento agropecuario de estos suelos. **(Fotografía 3.2-47).**

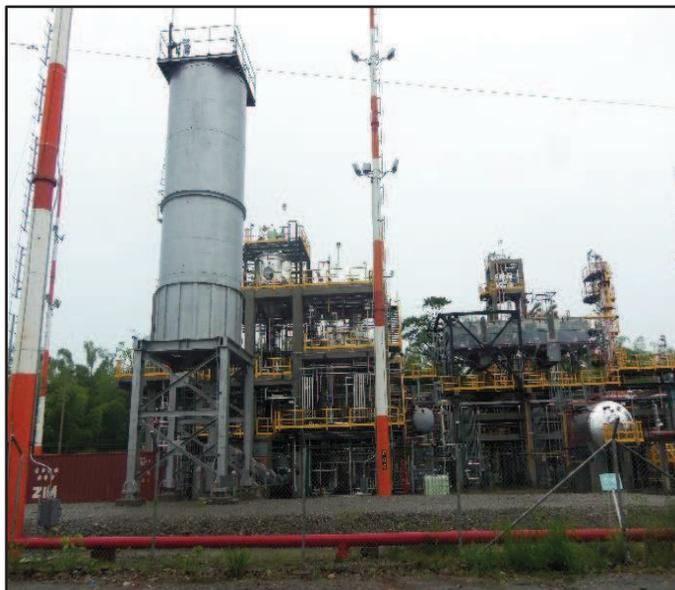
**Fotografía 3.2-51** Uso del suelo de rasgos culturales de tipo Industria Petrolera, San Isidro de Chichimene. Municipio de Acacias- Meta (Coordenadas Magna Sirgas-Origen Bogotá: 1043595,47 E y 926667,84 N)

perforación, clúster de desarrollo, estaciones como Campo Castilla, entre otros, que cumplieron con las normas mínimas de mapeo con extensión considerables (**Fotografía 3.2-51**).

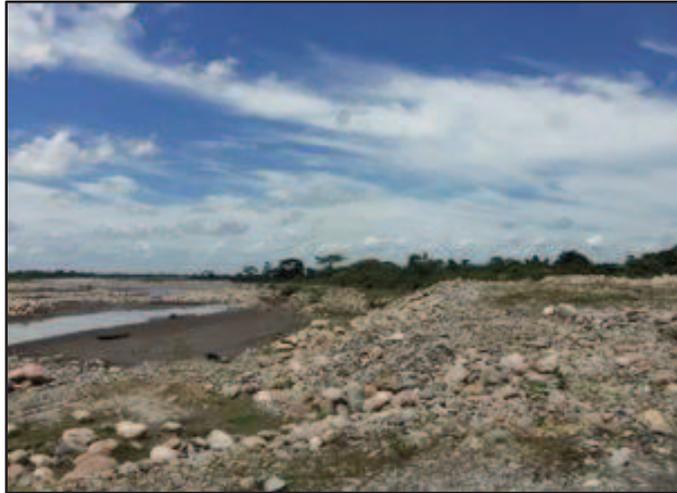
**Fotografía 3.2-56** Uso del suelo Conservación, de tipo Recursos Hídricos (Playas), Vereda El Rosario. Municipio de Acacias – Meta (Coordenadas Magna Sirgas-Origen Bogotá: 1039653,95 E y 937291,32 N)

Corresponde a áreas identificadas en la cobertura tierra de tipo natural y que está asociado a un cuerpo de agua, sin ser un cuerpo de agua. Las coberturas equivalentes son: Playas y Zonas pantanosas (**Fotografía 3.2-56**).
