“ESTUDIO DE IMPACTO AMBIENTAL PROYECTO UPME-03-2010, SUBESTACIÓN CHIVOR II – Y NORTE 230 kV Y LÍNEAS DE TRANSMISIÓN ASOCIADAS ”

**CAPÍTULO 3 CARACTERIZACIÓN DEL ÁREA DE INFLUENCIA DEL PROYECTO
CAPÍTULO 3.2 MEDIO ABIÓTICO
3.2.10 PAISAJE**

CONSORCIO AMBIENTAL CHIVOR

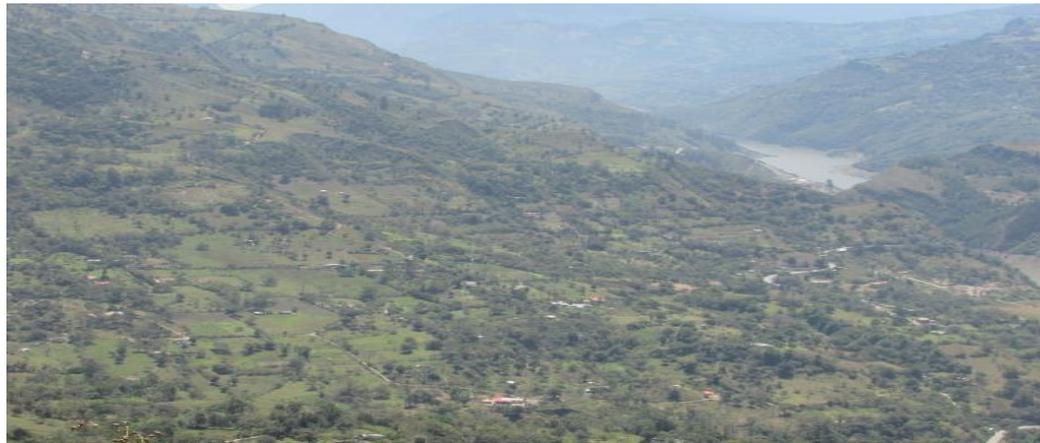
**Fotografía 3-1 Vista general del paisaje heterogéneo del AID del proyecto
(Municipio Garagoa, Boyacá)
Coordenadas 1079279E – 1048634E
Fuente: Consorcio Ambiental Chivor, 2016**

Lo anterior indica que el AID del proyecto exhibe un paisaje heterogéneo (Fotografía 3-1) representado por un importante grado de intervención, asociado a las modificaciones del terreno y cambios en el uso del suelo producto de las prácticas agrícolas, ganaderas y extractivas que se desarrollan actualmente en la región.

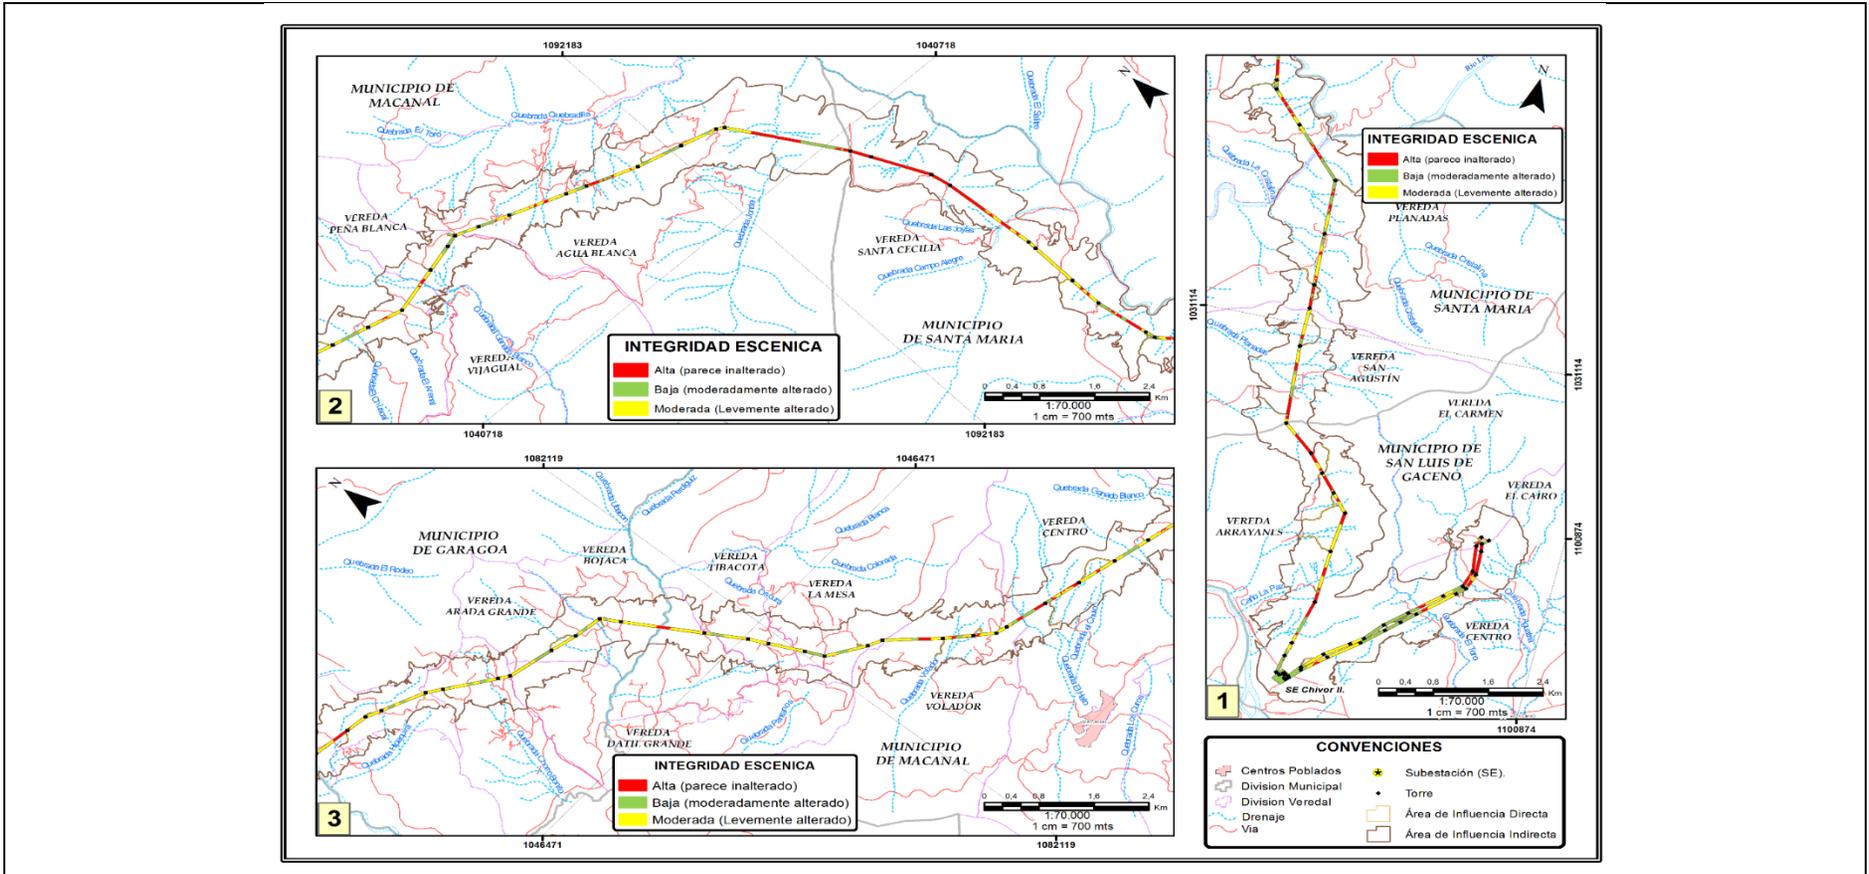
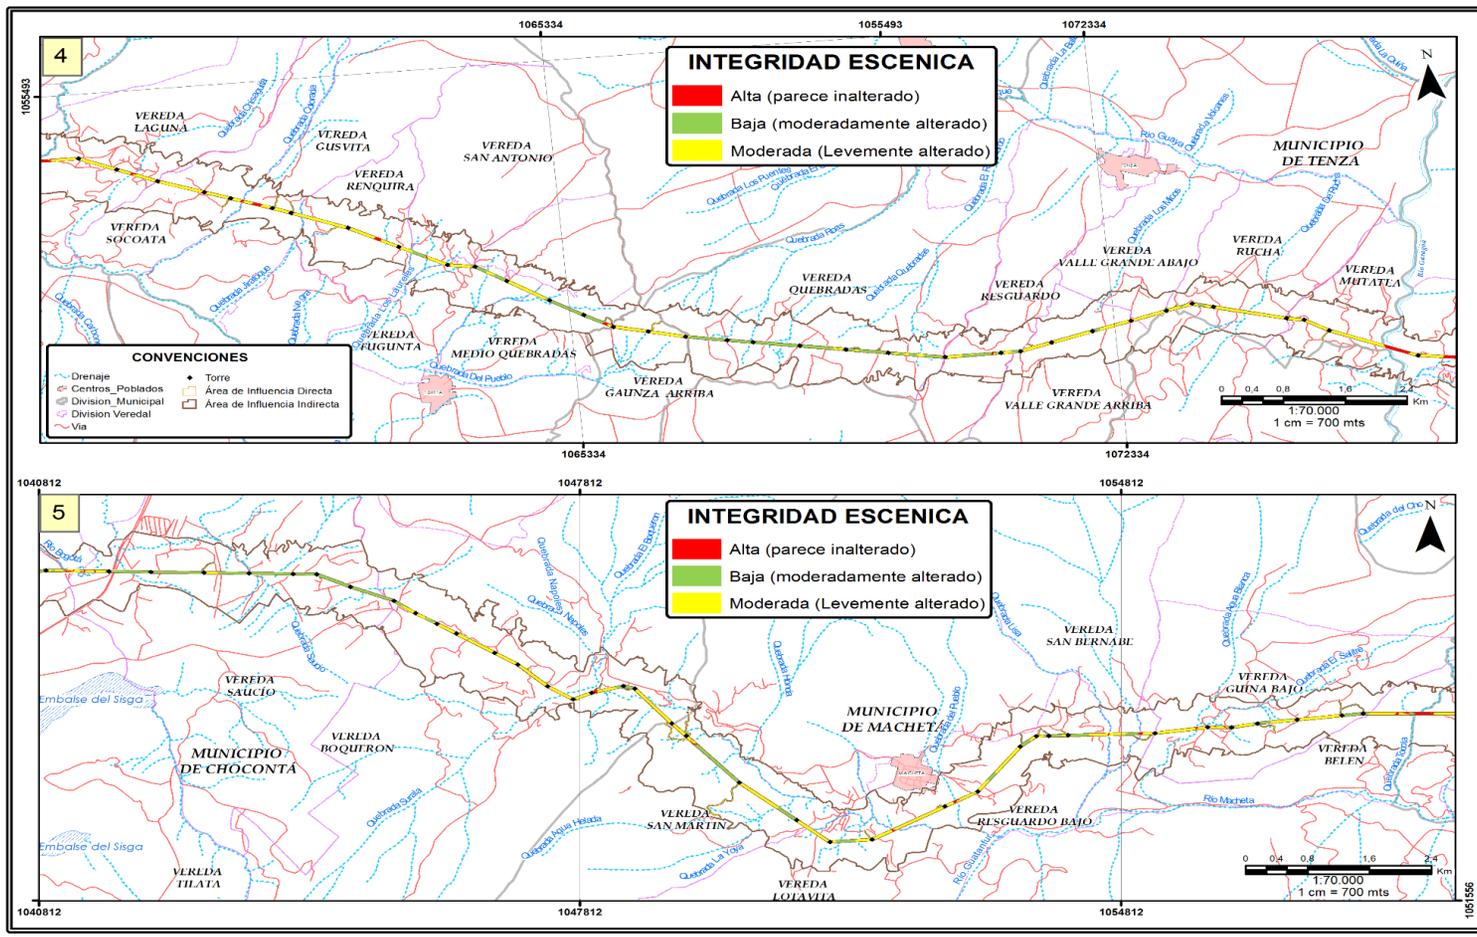
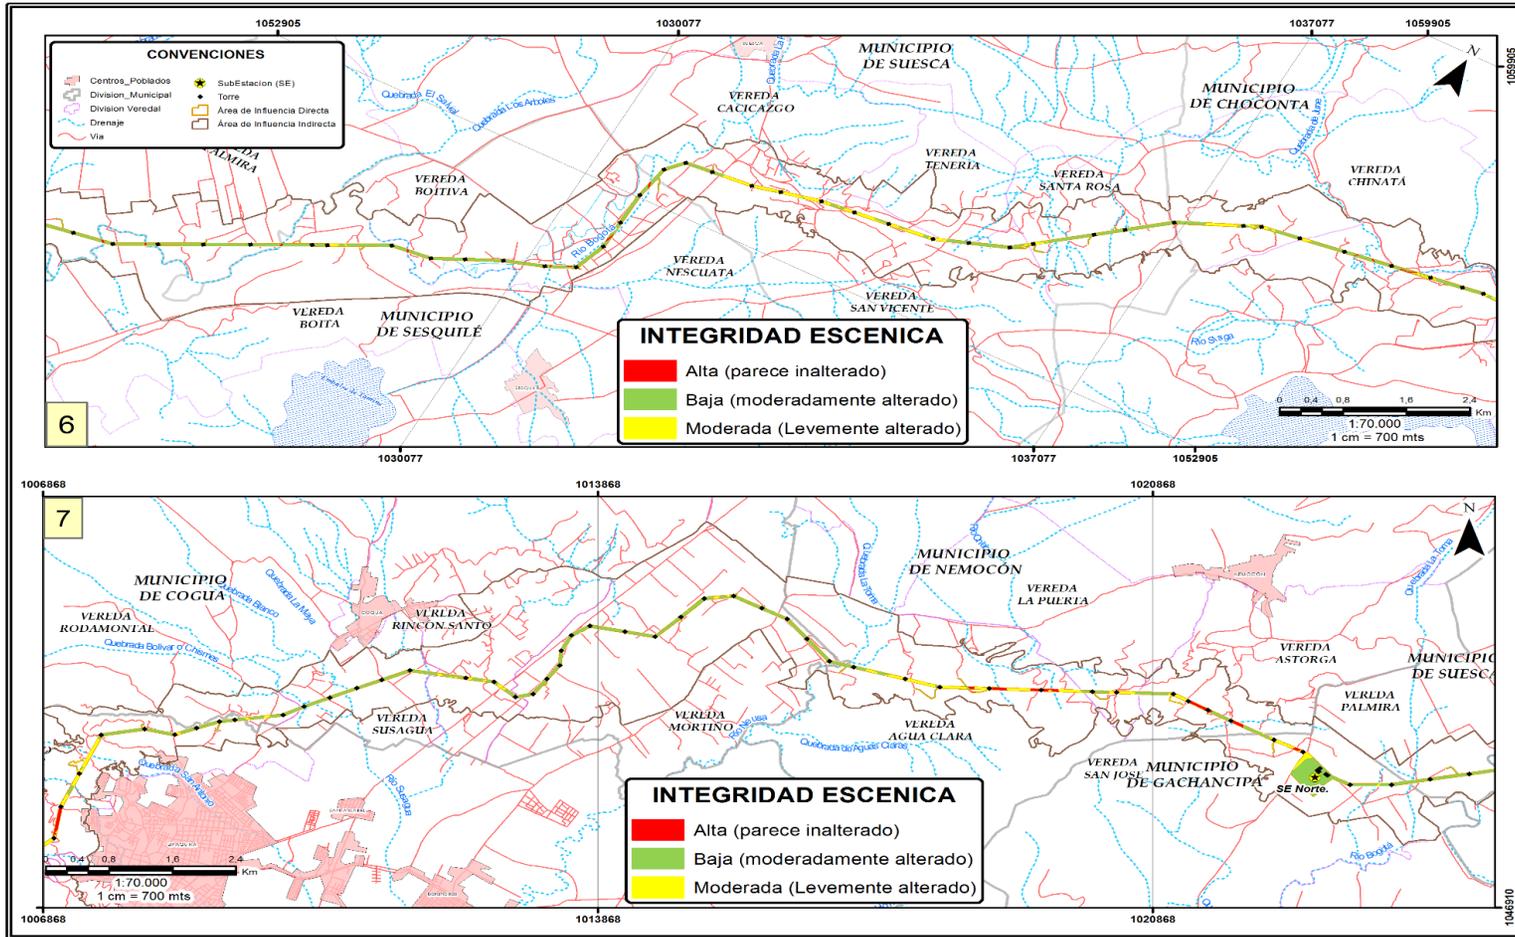
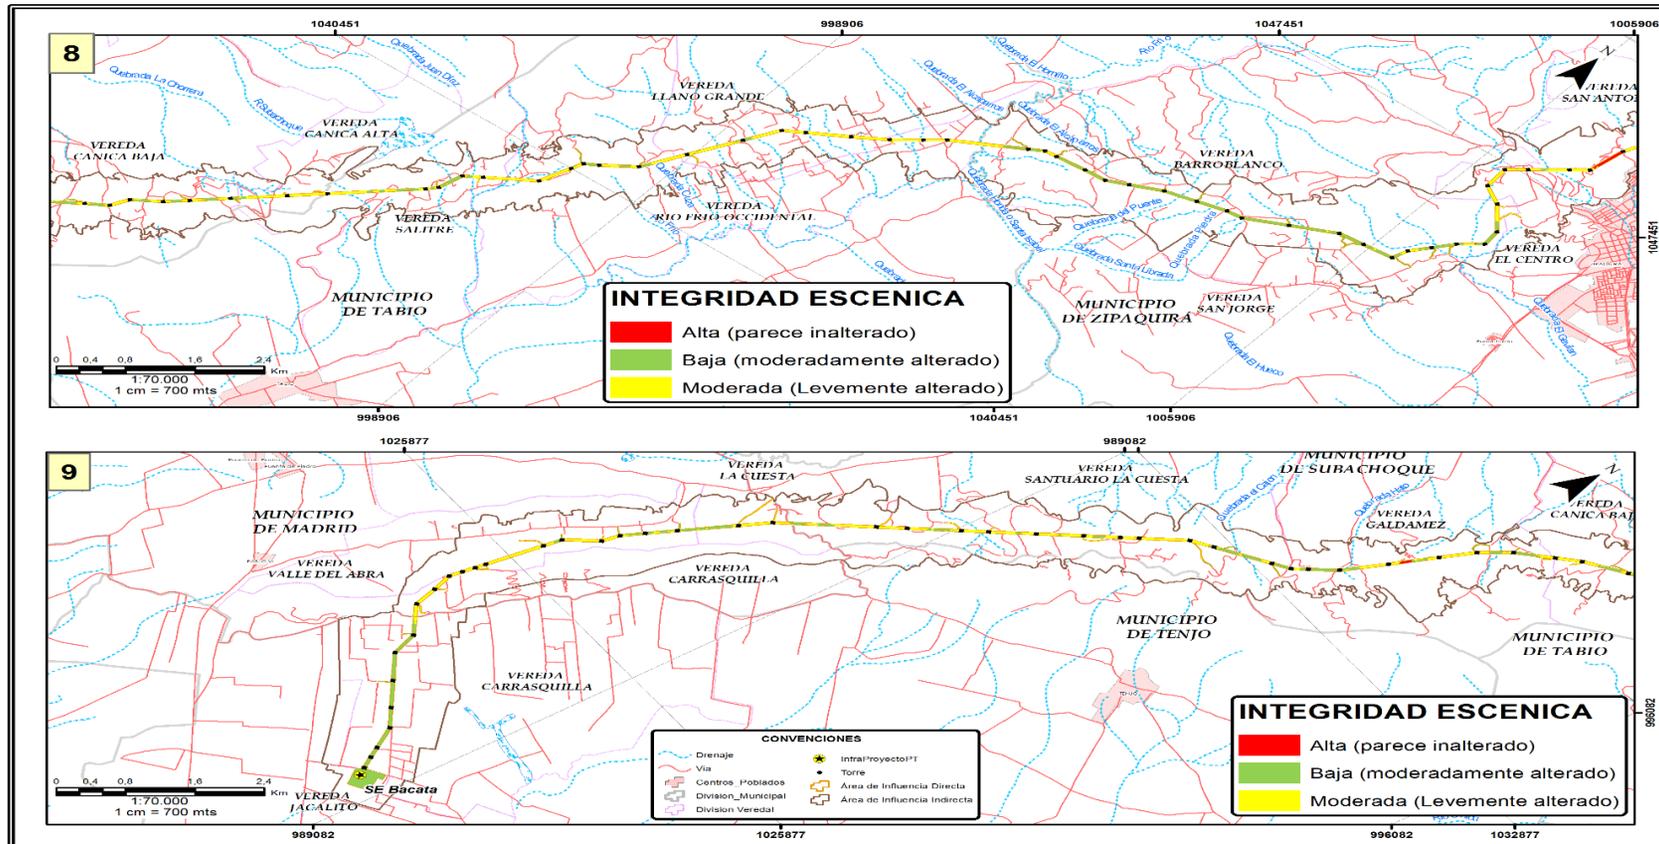
Figura 3-1 Calidad Visual de las Unidades de Paisaje (UP) identificadas en el AID del proyecto
Fuente: Consorcio Ambiental Chivor, 2016

Según los resultados obtenidos en la figura anterior, y de acuerdo a las ponderaciones de los elementos que hacen parte de la configuración del territorio evaluado, el paisaje del AID del proyecto UPME 03-2010, Subestación Chivor II – y Norte 230 kV y líneas de transmisión asociadas exhibe niveles de calidad visual bajos a medios con valores para este criterio de paisaje muy similares entre sí, debido a sus condiciones de heterogéneas que incluyen la mezcla de atributos naturales, seminaturales y transformados,

De esta manera la calidad visual Baja fue la categoría que mayor representatividad obtuvo dentro de la evaluación realizada, agrupando unidades de paisaje que ocupan el 45,838% del total del territorio, es decir 254,288 hectáreas del AID del proyecto (Tabla 3-5) que corresponden a áreas con rasgos visualmente comunes con muy poca variedad de elementos naturales.

Seguido se encuentra la categoría Media con unidades de paisaje que abarcan el 45,283% del AID, incluyendo lugares que poseen una variedad de formas, colores, diversidad de vegetación y morfología, pero que resultan comunes o frecuentemente observadas en el mosaico evaluado. Finalmente, la calidad visual Alta que ocupa el 8,879% de extensión dentro del área analizado, incluyendo paisajes que exhiben rangos singulares y sobresalientes dentro de la región.

La valoración multicriterio realizada permitió agrupar las unidades de paisaje identificadas en el AID del proyecto en categorías Alta, Media y Baja y así calcular su representatividad dentro del contexto de análisis como se observa en la Figura 3-1.

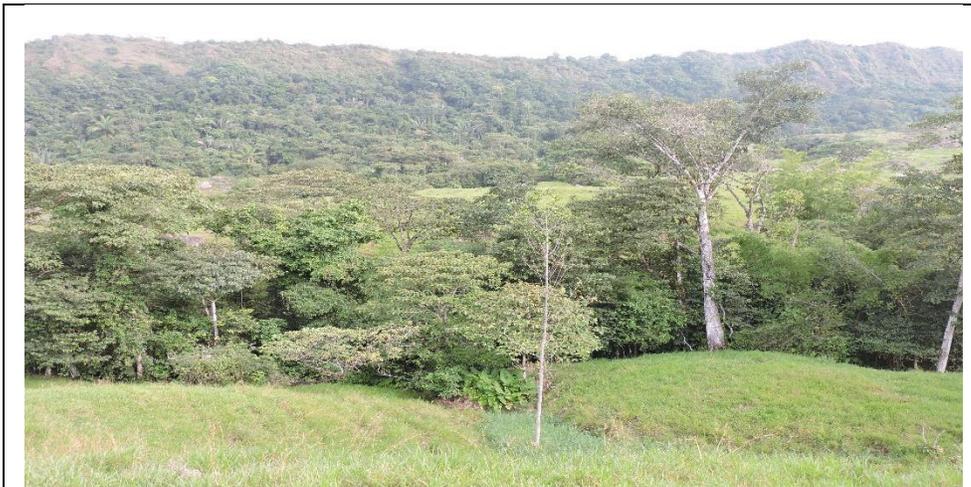
Fotografía 3-2 Diversidad vegetal que exhiben las unidades de paisaje con calidad visual Alta (Municipio San Luis de Gaceno, Boyacá)
Coordenadas 1097427E – 1025792N
Fuente: Consorcio Ambiental Chivor, 2016

La totalidad de las unidades de paisaje que exhiben una calidad visual alta se encuentran conformadas por coberturas de la tierra de tipo natural, representadas en su mayoría por formaciones boscosas aunque algunas se encuentran asociadas a cuerpos de agua loticos, estos paisajes presentan una diversidad aparente en la composición florística y poseen gran variedad de estratos arbóreos, un amplio rango de colores que crean contrastes agradables e incrementan el atractivo visual de estas unidades (Fotografía 3-2).

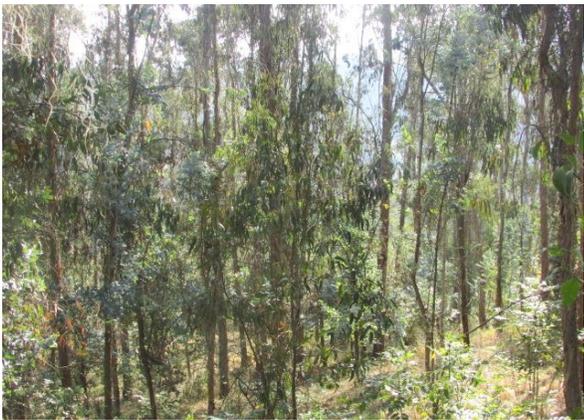
<p>Fotografía 3-5 Coberturas seminaturales a transformadas que exhiben las unidades de paisaje con calidad visual Media (Municipio Garagoa, Boyacá) Coordenadas 1052881E – 1053248E</p> <p>Fuente: Consorcio Ambiental Chivor, 2016</p>	<p>Fotografía 3-6 Coberturas seminaturales a transformadas que exhiben las unidades de paisaje con calidad visual Media (Municipio Cogua, Cundinamarca) Coordenadas 1011959E – 1050564E</p> <p>Fuente: Consorcio Ambiental Chivor, 2016</p>

A diferencia de las unidades de paisajes que exhiben una calidad visual Alta, los paisajes con calidad visual Media se encuentra conformados por coberturas seminaturales a transformadas dominadas en su mayoría por bosques fragmentados, cultivos agroforestales, plantaciones forestales, pastos, mosaicos de cultivos, pastos y espacios naturales, cultivos transitorios, entre otras coberturas de la tierra que demuestran alteraciones en sus características originales del territorio como resultado de las actividades humanas y prácticas agropecuarias tradicionales que se llevan a se desarrollan sobre estos lugares, las cuales inciden en la transformación de los atributos originales del paisaje generando una disminución notable en el valor estético que compone a estos territorios (Fotografía 3-5) (Fotografía 3-6)

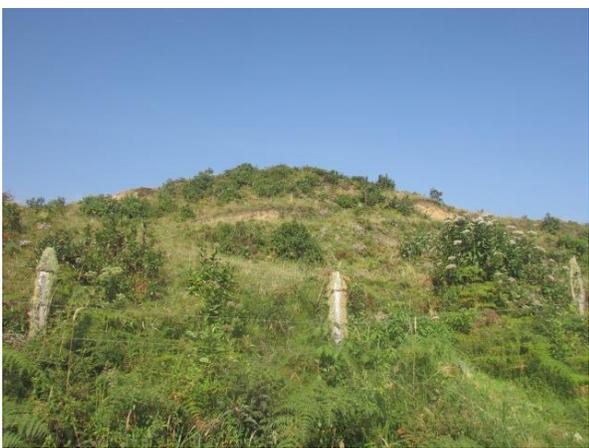
<p>Fotografía 3-7 Presencia de elementos discordantes pero no dominantes en el paisaje (Municipio Guateque, Boyacá) Coordenadas 1066835E – 1051006E</p> <p>Fuente: Consorcio Ambiental Chivor, 2016</p>	<p>Fotografía 3-8 Presencia de elementos discordantes pero no dominantes en el paisaje (Municipio San Luis de Gaceno, Boyacá) Coordenadas 1099566E – 1028294E</p> <p>Fuente: Consorcio Ambiental Chivor, 2016</p>

En virtud de lo anterior, a pesar que las unidades de paisaje que presentan una calidad Media soportan moderadas intervenciones en sus elementos originales asociadas a la presencia de elementos discordantes ajenos al paisaje local, los paisajes valorados en esta categoría se encuentran levemente alterados; y aunque las modificaciones son notablemente visuales y se evidencian cambios en su forma, color y textura, estas no se hacen dominantes en la totalidad del paisaje analizado. Razón por la cual, estos territorios se caracterizan por mantener atributos originales del paisaje local, exhibiendo una mezcla de contrastes, colores y tonos medios que generan un impacto visual positivo para el observador (Fotografía 3-7) (Fotografía 3-8).

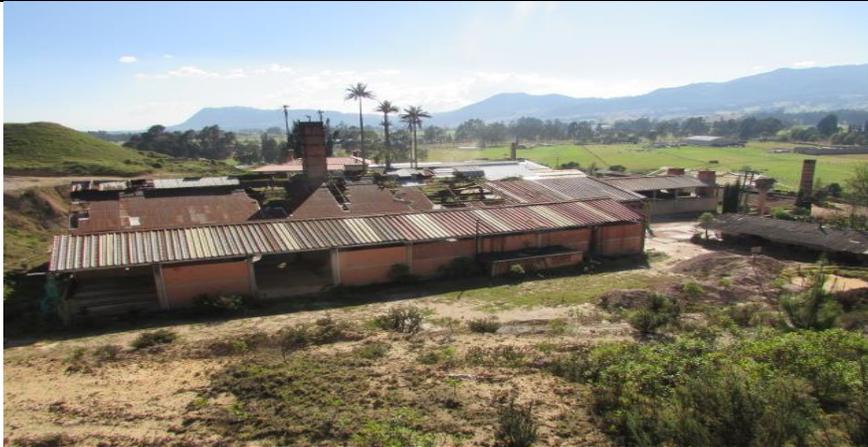
**Fotografía 3-9 Coberturas antrópicas que exhiben las unidades de paisaje con calidad visual baja.
(Municipio Cogua, Cundinamarca)
Coordenadas 1011903E -1050520E
Fuente: Consorcio Ambiental Chivor, 2016**

Dentro de las coberturas de la tierra que caracterizan a estos paisajes se encuentran principalmente tierras desnudas y degradadas, zonas de extracción minera, zonas industriales, pastos limpios, red vial, ferroviaria y terrenos asociadas las cuales reflejan una transformación notoria en los elementos naturales que componen al paisaje producto del cambio en el uso del suelo que actualmente se desarrolla dentro de estos territorios evidenciando fondos escénicos con o ningún valor estéticamente singular (Fotografía 3-9).

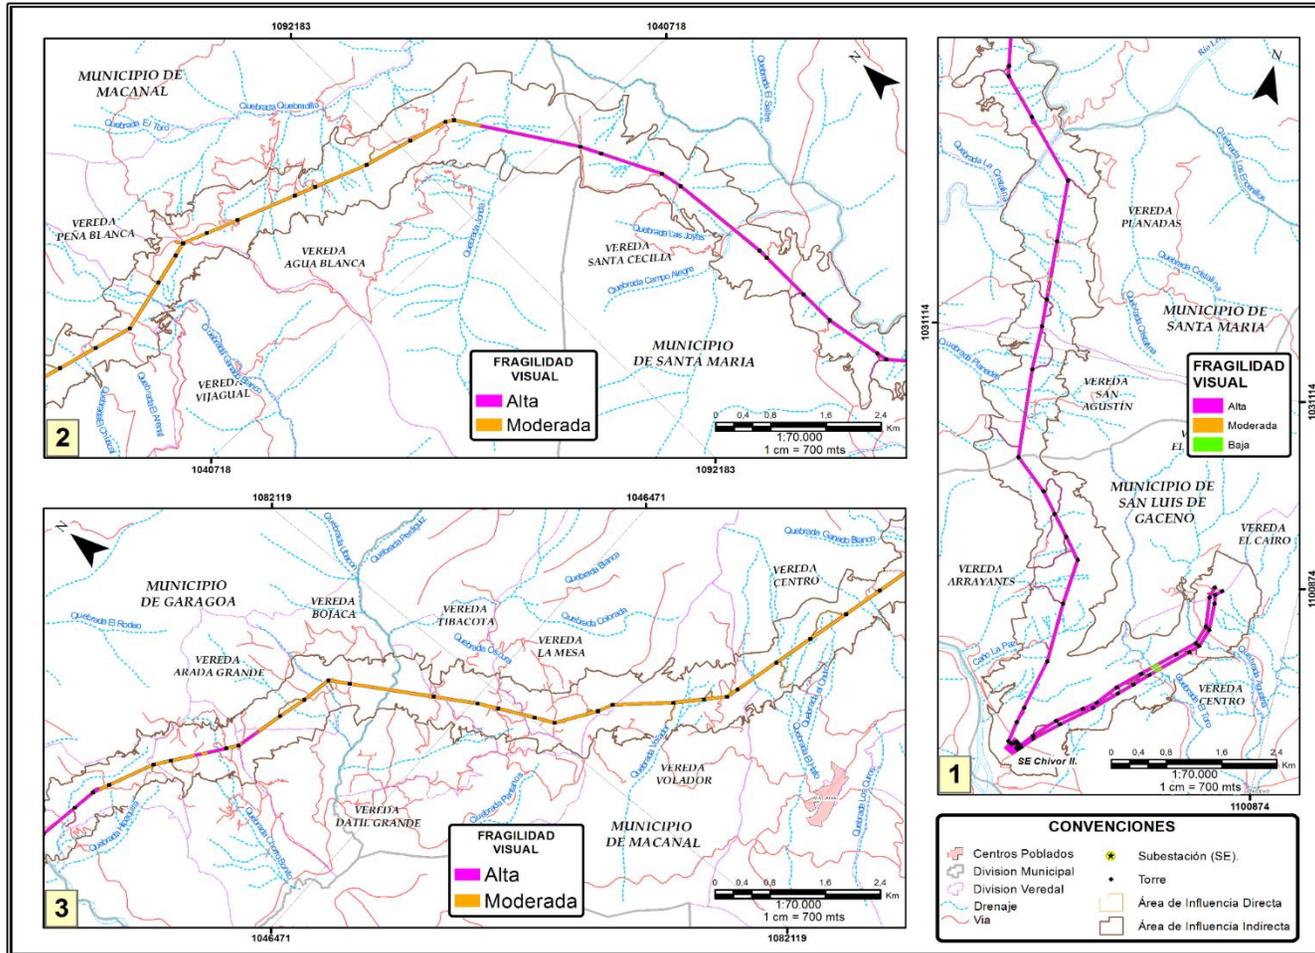
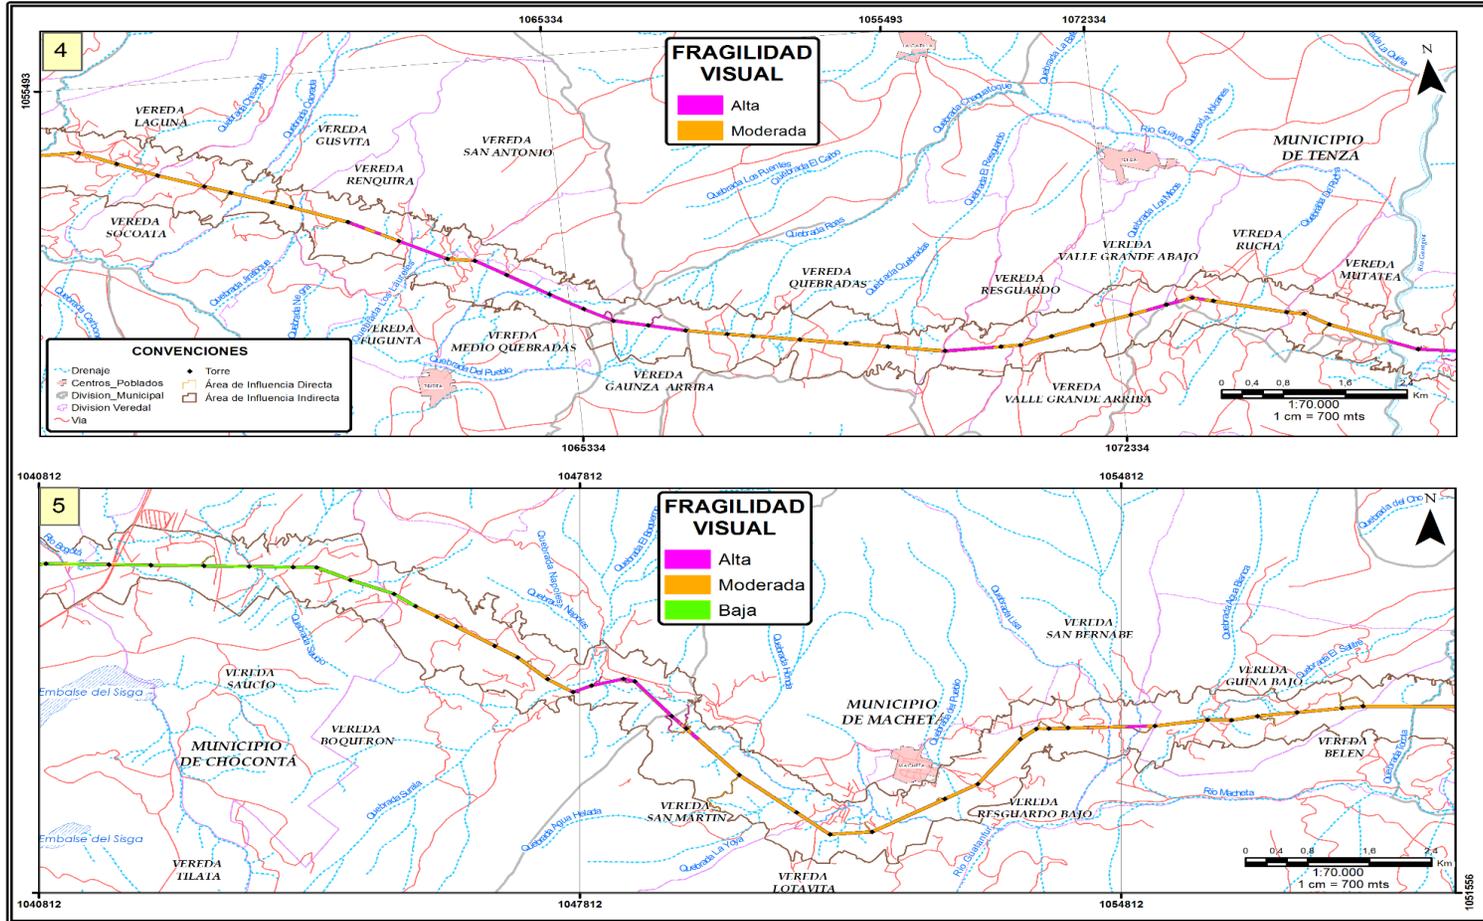
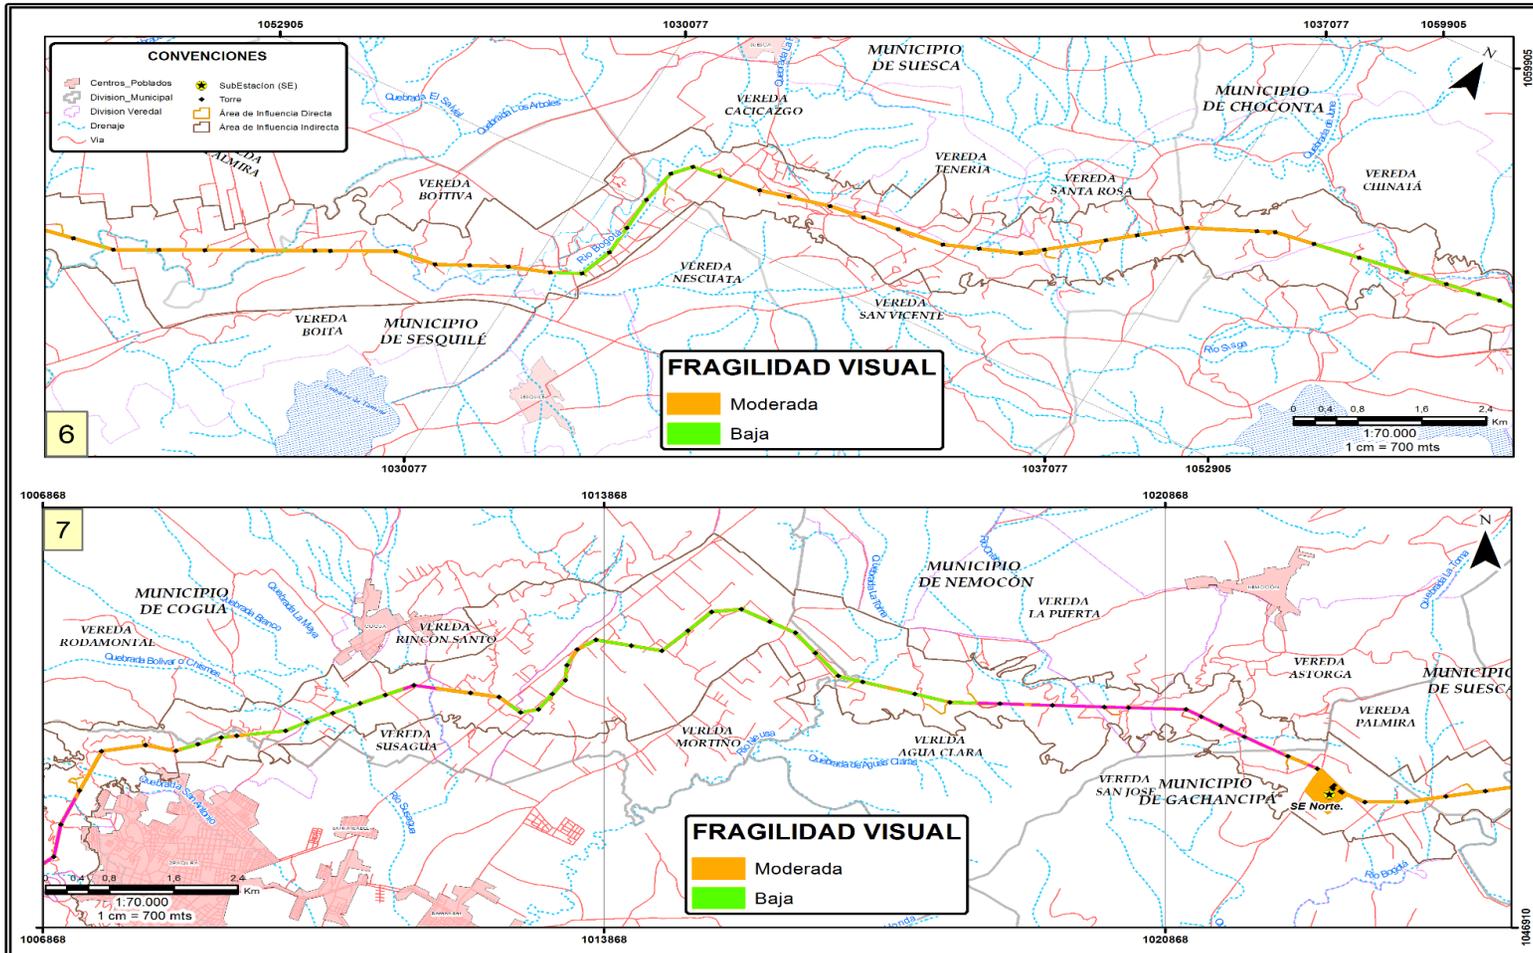
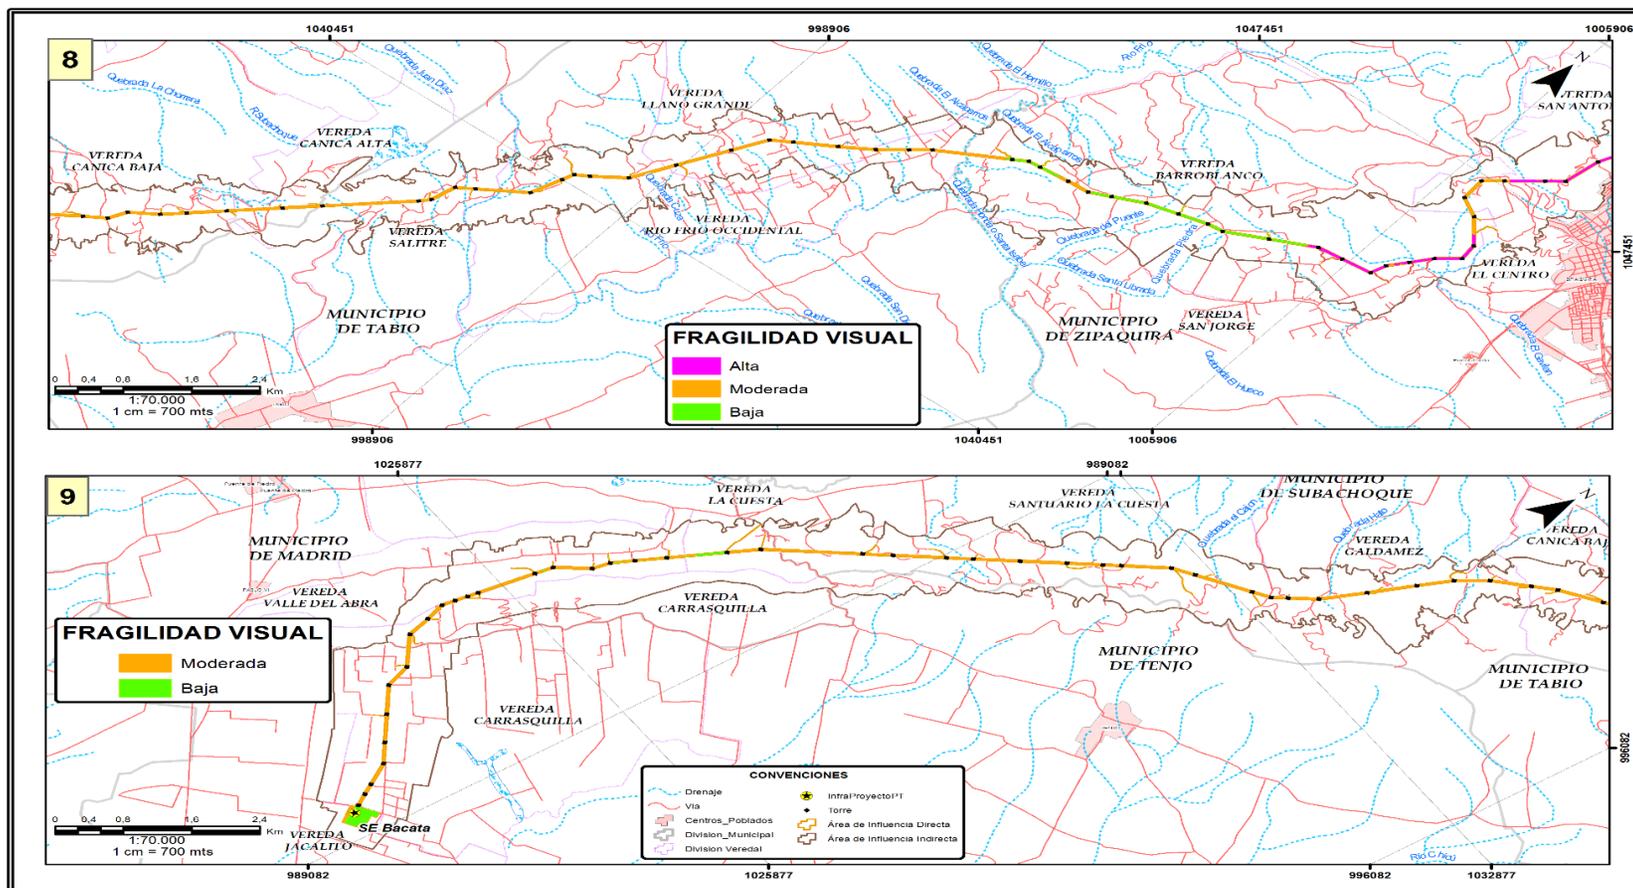
Figura 3-2 Fragilidad Visual de las Unidades de Paisaje (UP) identificadas en el AID del proyecto

Esta metodología se basa en la valoración de un conjunto de factores biofísicos del paisaje y se interpretó a través de la premisa que a mayor fragilidad o vulnerabilidad visual existe una menor capacidad de absorción visual (Solari y Cazorla 2009). El resultado de la evaluación de este criterio del paisaje permitió asignar una categoría de análisis (Alta, Moderada, Baja) a cada una de las unidades de paisaje identificadas y calcular su representatividad dentro del contexto de análisis (Figura 3-2)

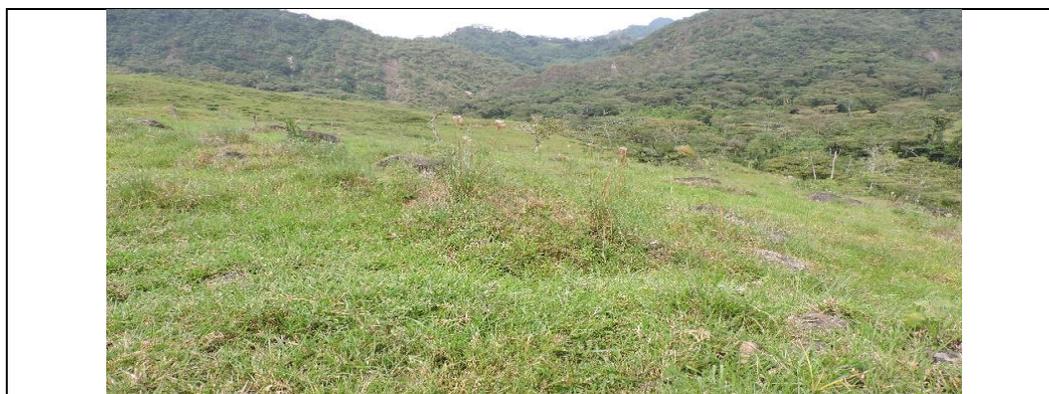
**Fotografía 3-12 Unidad de paisaje que exhibe una fragilidad visual Alta.
(Municipio San Luis de Gaceno, Boyacá)
Coordenadas 1098991E -1026634E
Fuente: Consorcio Ambiental Chivor, 2016**

Las unidades de paisaje que exhiben procesos de fragilidad visual Alta se encuentran conformadas en su mayoría por coberturas seminaturales a transformadas de porte bajo mosaicos dedicados principalmente a la producción de alimentos o madera, en los cuales además se desarrollan usos agropecuarios que incluyen pasturas en rotación o descanso. De esta manera, la fragilidad del territorio se encuentra definida como el inverso de la capacidad de la vegetación para ocultar una actividad que se realice en el paisaje circundante, por esto se consideran de mayor fragilidad visual las formaciones vegetales de porte bajo, con menor complejidad de estratos y diversidad vegetal (Solari y Cazorla 2009) (Fotografía 3-12).

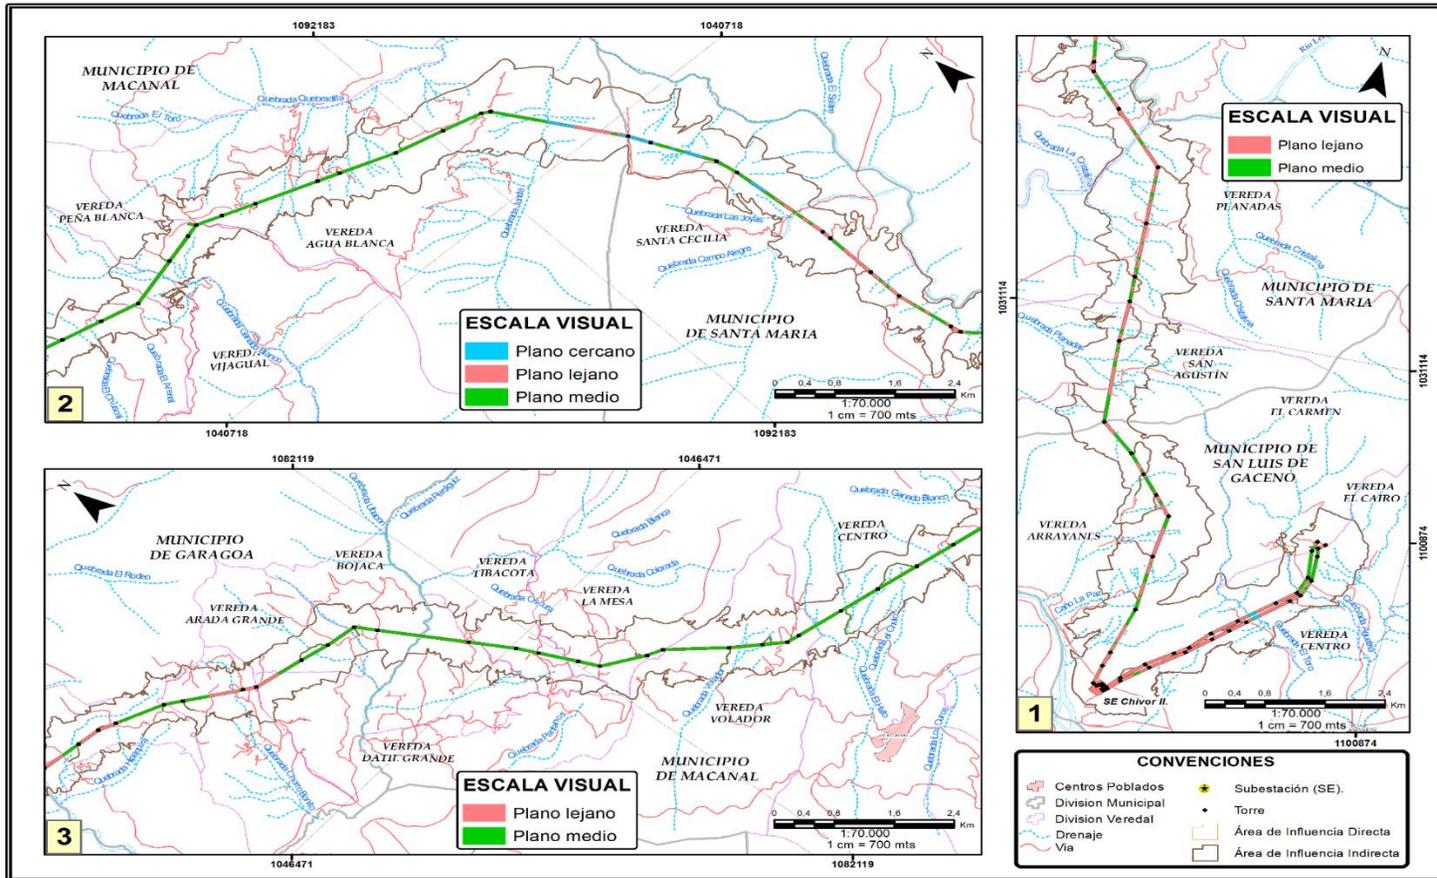
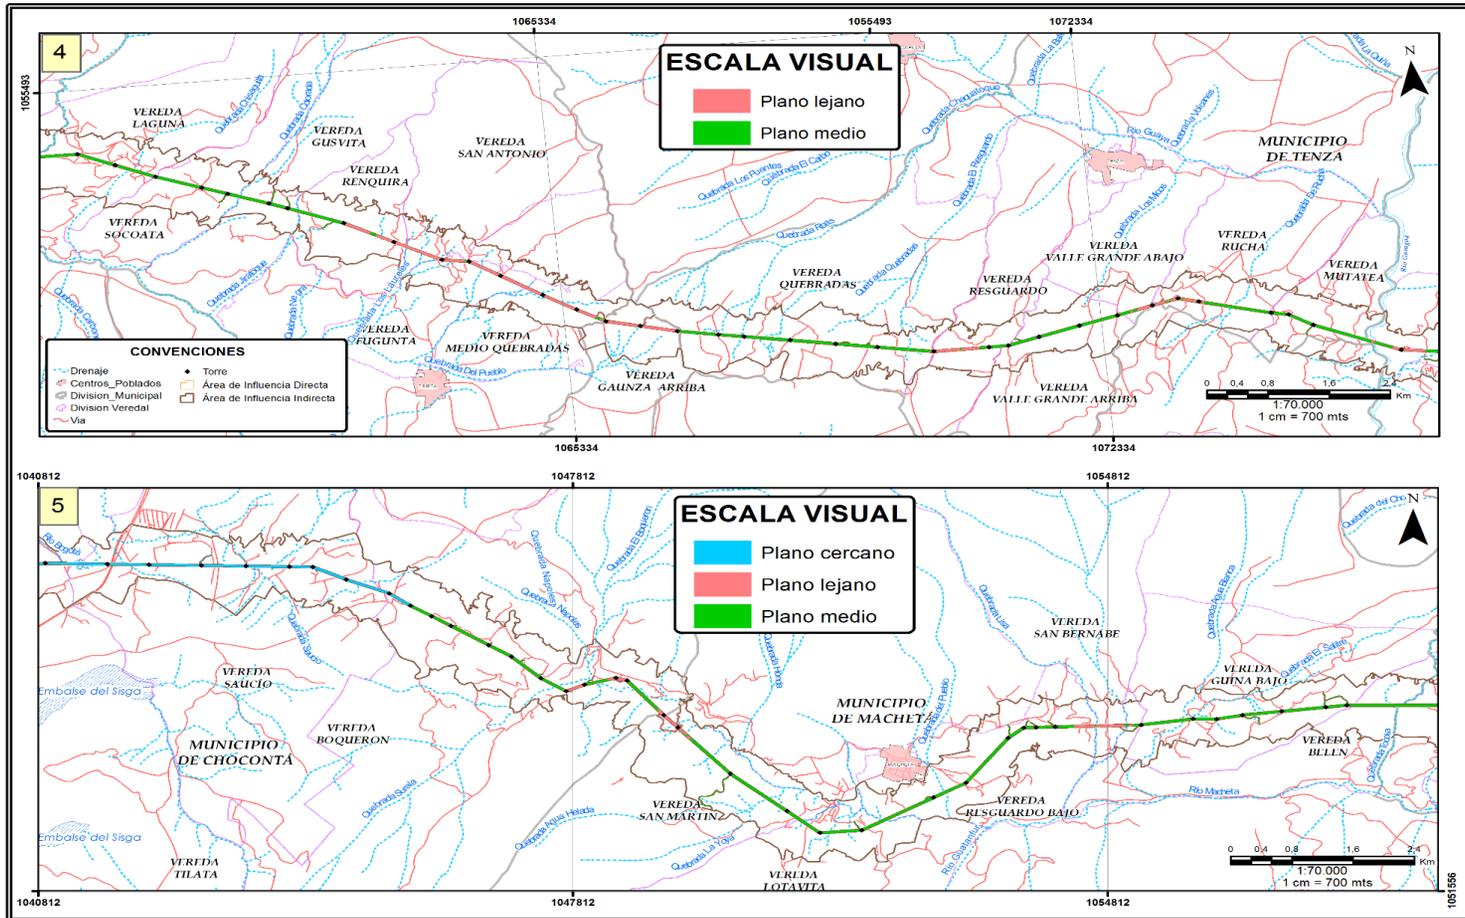
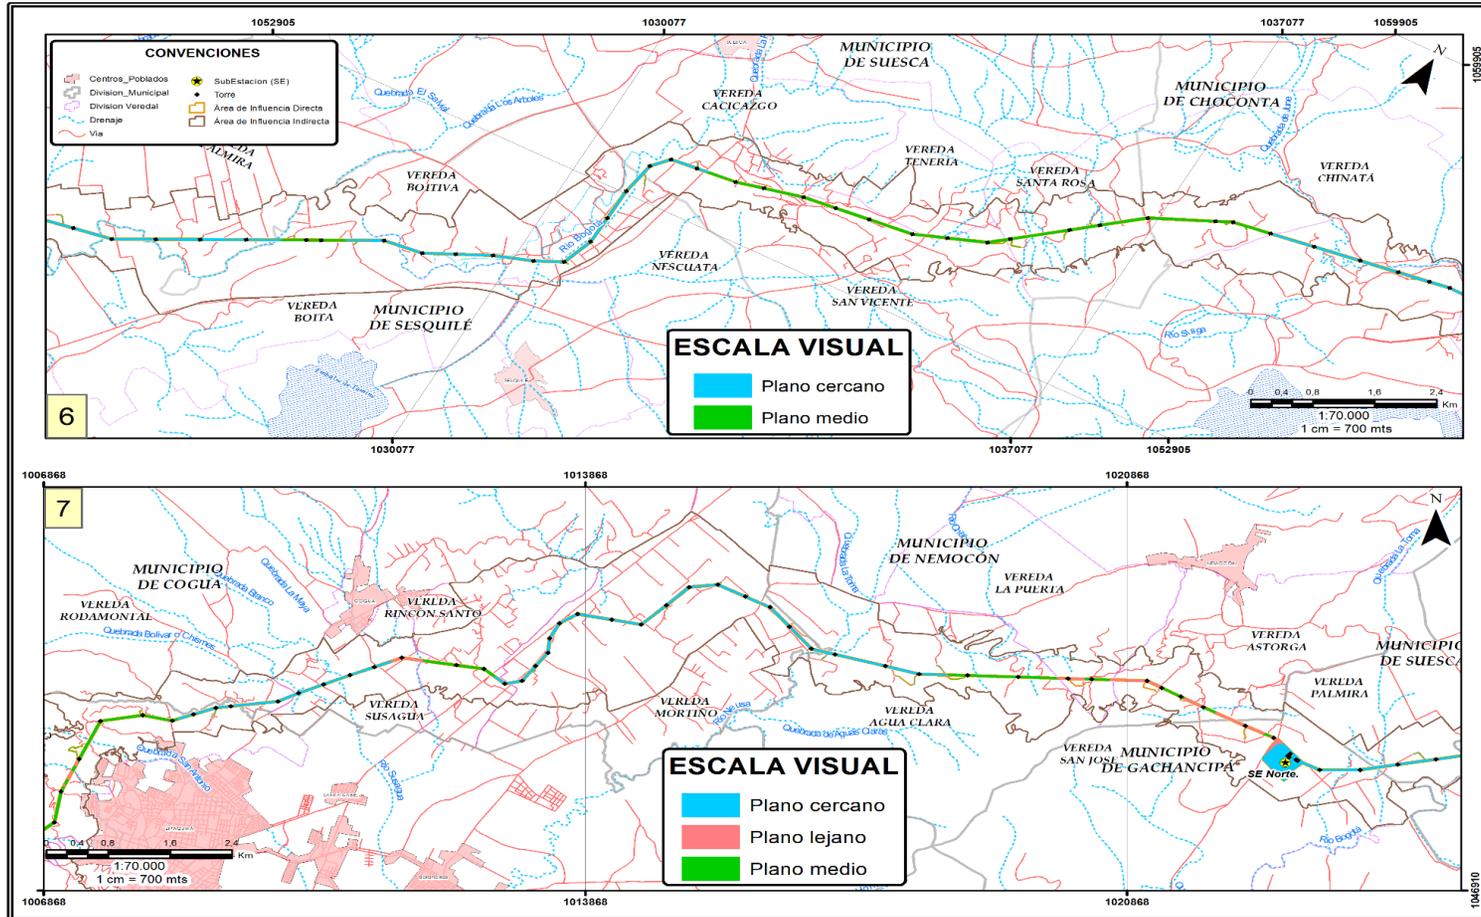
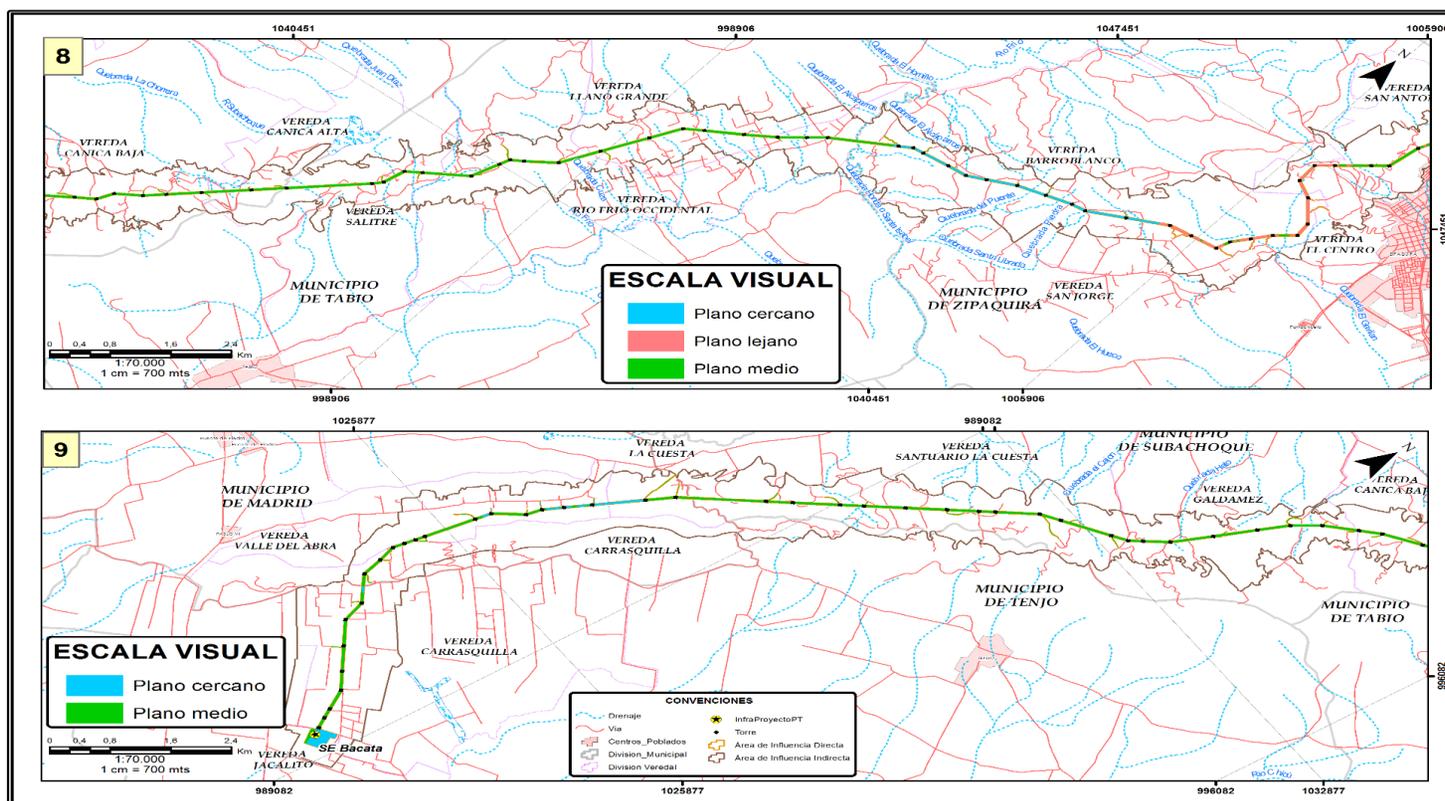
Figura 3-3 Visibilidad de las Unidades de Paisaje (UP) identificadas en el AID del proyecto

De esta manera, la valoración multicriterio realizada, permitió agrupar las unidades de paisaje identificadas en el AID del proyecto en categorías de visibilidad Larga (plano de observación Lejano), Media (plano Medio de observación) y Corta (plano de observación Cercano) y así calcular su representatividad dentro del contexto de análisis (Figura 3-3)

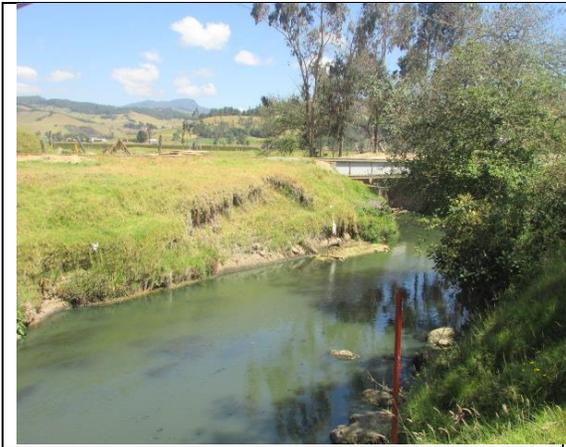
**Fotografía 3-15 Quebrada Funza
(Municipio Chocontá, Cundinamarca)
Coordenadas 1041149E - 1056731N
Fuente: Consorcio Ambiental Chivor, 2016**

Dentro de cuerpos de agua lóticos se destacan la Quebrada Agua Fría (San Luis de Gaceno), Río Lengupá, Quebrada La Rubia y La Arenosa (Santa María), Río Garagoa (Garagoa), Quebrada Tocola (Tibirita), Quebrada Suratá y Funza (Chocontá) (Fotografía 3-15), Río Bogotá (Gachancipá) entre otros, los cuales son considerados como atractivos ambientales y paisajísticos para la comunidad de la región, en donde el recurso hídrico corresponde a un atributo importante dentro de la estructura del paisaje que permite moldear y transformar el mismo, además le imprime a estos lugares una singularidad alta, contrastes de colores agradables que se generan como producto de la mezcla de las características naturales del paisaje.
